Asbestinventarisatetest

Groenhofstraat 45, 3300 Tienen

Attestnummer : 20230823-000459.001

Uitgegeven op : 24.08.2023

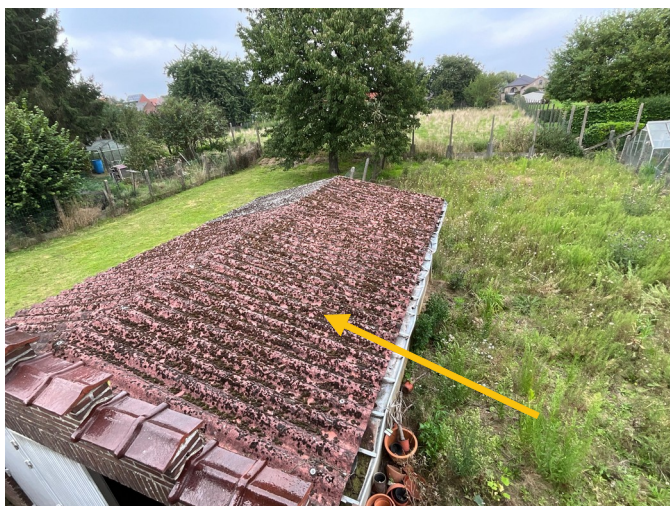
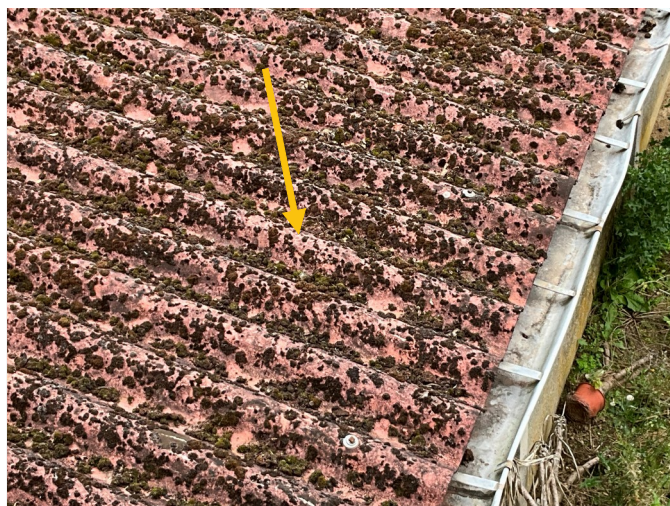
Het asbestmateriaal valt onder de mijlpaal van 2034.

Dringend verwijderen

Eindbeoordeling materiaalrisico	Hoog materiaalrisico en/of hoge kans op vezelvrijgave
---------------------------------	---

Gebondenheid	Categorie 1: hechtgebonden in oorsprong
Asbestsoort (vezeltype)	Crocidoliet aanwezig
Asbestconcentratie	Laag (< 50%)
Afschermingsgraad van het gehele materiaal	Geheel of deels (ook) vrij aan de binnenlucht
Toestand van het materiaal	Matig beschadigd, matig verweerd

Beschrijving	Golfplaten garage
Omgeving	Buiten
Primaire drager	Schuin dak
Asbestmateriaal	Dak- en gevelbekleding - Golfplaat
Bindmiddel van asbestmateriaal	Cement
Gebondenheid op basis van bindmiddel	Hecht
Hoeveelheid (oppervlakte - aantal)	• 25,00 m ² - 1 stuk
Totale oppervlakte	25,00 m ²
Eenvoudig bereikbaar	Ja
Bevestigingswijze	• Geschroefd

- Zorg voor een veilig beheer. Vermijd het beschadigen van het asbestmateriaal. Controleer de toestand jaarlijks op wijzigingen.
- Verwijder dit asbestmateriaal zo snel mogelijk. Volg de toestand goed op.

- Eenvoudige handelingen: mag via doe-het-zelf of door werknemer(s) met opleidingsattest eenvoudige handelingen
Betreft een hechtgebonden asbesttoepassing, buiten, dewelke in zijn geheel kan verwijderd worden. Bij verwijdering steeds gebruik maken van persoonlijke beschermingsmiddelen. Golplaten fixeren, voorzichtig losschroeven en de golfplaten niet breken noch stuk slaan, inpakken en afvoeren naar recyclagepark.

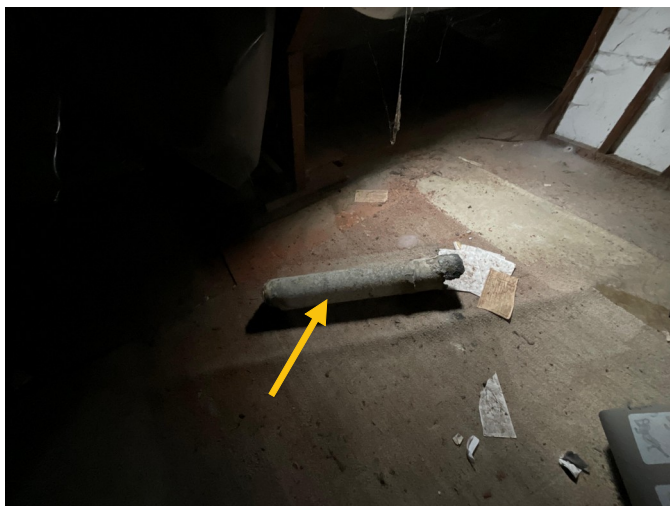
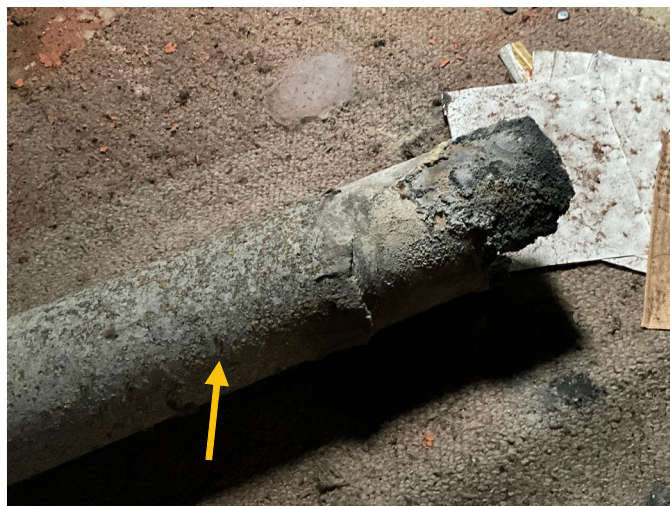
Dringend verwijderen

Beschrijving	Stuk buis op zolder
Type afvalstof	Betreft stock-voorraad of gedemonteerde asbestmaterialen
Aanwezige resten	Geen resten aanwezig
Omgeving	Binnen
Primaire drager	Gedemonteerd of buitengebruik gesteld materiaal
Asbestmaterialen	<ul style="list-style-type: none">• Buis, koker, leiding, pijp, doorvoer
Bindmiddel van asbestmateriaal	Cement
Gebondenheid op basis van bindmiddel	Hecht
Hoeveelheid (gewicht - aantal)	<ul style="list-style-type: none">• 7,00 kg - 1 stuk
Totaal gewicht	7,00 kg
Eenvoudig bereikbaar	Ja
Identificatiemethode	Vaststelling zonder monsternamen
Opmerking	Stuk AC buis ligt op zolder.

- Verwijder het asbestafval.

- Eenvoudige handelingen: mag via doe-het-zelf of door werknemer(s) met opleidingsattest eenvoudige handelingen
Bij verwijdering steeds gebruik maken van persoonlijke beschermingsmiddelen, de buis inpakken en afvoeren naar het recyclagepark.

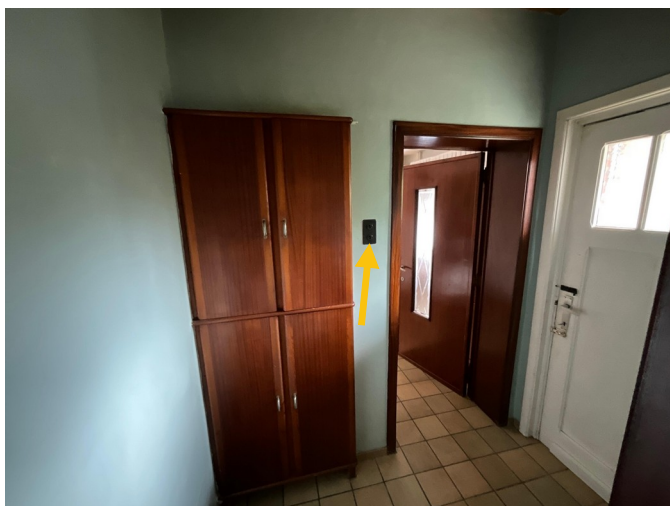
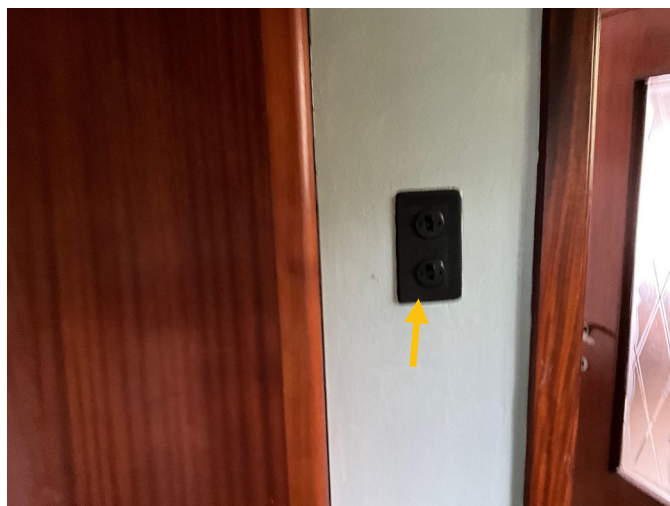
Het asbestmateriaal valt onder de mijlpaal van 2040.

Verwijderen

Bakeliet toepassingen zijn in sommige gevallen asbesthoudend. Er werd geen staalname uitgevoerd van deze toepassing. Bij renovatie of vernieuwing elektriciteit advies: verwijderen van de mogelijk asbesthoudende toepassing. Algemeen advies: zorg dat de toepassing in goede staat blijft verkeren.

Eindbeoordeling materiaalrisico	Verhoogd materiaalrisico en/of verhoogde kans op vezelvrijgave
---------------------------------	--

Beschrijving	Bakeliet toepassingen
Omgeving	Binnen
Primaire drager	Communicatie en elektrische infrastructuur en uitrusting
Asbestmateriaal	Plaat, paneel, tablet - Type Bakeliet
Bindmiddel van asbestmateriaal	Kunststof of -hars
Gebondenheid op basis van bindmiddel	Hecht

Hoeveelheid (oppervlakte - dikte - aantal)	<ul style="list-style-type: none">• 0,10 m² - 1,00 cm - 20 stuks
Totaal volume	0,02 m ³
Eenvoudig bereikbaar	Ja
Bevestigingswijze	<ul style="list-style-type: none">• Geschroefd
Identificatiemethode	Vaststelling zonder monstername
Destructieve handeling voor identificatie	Nee
Opmerking	Bakelieten schakelaars zijn in praktisch elke kamer aanwezig.

- Zorg voor een veilig beheer. Vermijd het beschadigen van het asbestmateriaal. Controleer de toestand jaarlijks op wijzigingen.

- Eenvoudige handelingen: mag via doe-het-zelf of door werknemer(s) met opleidingsattest eenvoudige handelingen
Betreft hechtgebonden asbest dewelke in goede staat is. Zonder breken verwijderen. Zorg voor voldoende beschermmiddelen en zorg dat er niemand in de nabije omgeving is tijdens de verwijdering. Hou rekening met de regelgeving omtrent de verwijdering van tellers en meters bij de bevoegde instanties.

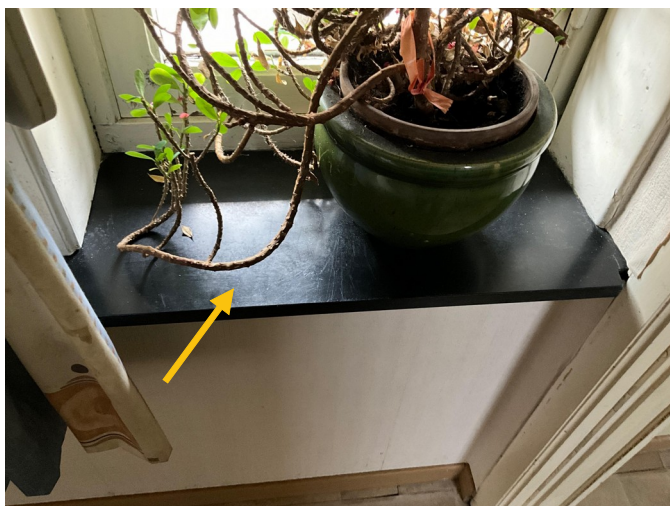
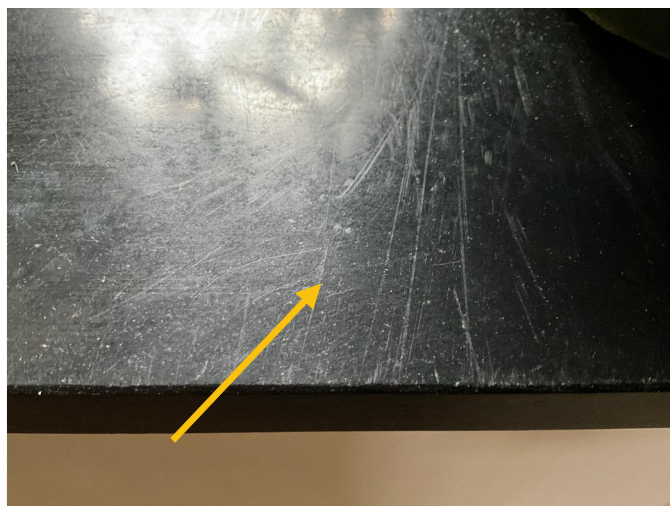
Het asbestmateriaal valt onder de mijlpaal van 2040.

Verwijderen

Eindbeoordeling materiaalrisico	Verhoogd materiaalrisico en/of verhoogde kans op vezelvrijgave
---------------------------------	--

Beschrijving	Venstertablet massal keuken
Omgeving	Binnen
Primaire drager	Venstertablet keuken
Asbestmateriaal	Plaat, paneel, tablet - Type Massal
Bindmiddel van asbestmateriaal	Cement
Gebondenheid op basis van bindmiddel	Hecht
Hoeveelheid (oppervlakte - dikte - aantal)	• 0,30 m ² - 2,00 cm - 2 stuks
Totaal volume	0,012 m ³
Eenvoudig bereikbaar	Ja
Bevestigingswijze	• Geklemd • Verlijmd, ingegoten, versmeerd

Identificatiemethode	Vaststelling zonder monstername
Destructieve handeling voor identificatie	Nee
Opmerking	<p>De asbestvezels zijn duidelijk zichtbaar in de massal venstertabletten (hier werd geen staal genomen) in de keuken.</p> <p>De andere venstertabletten op deze verdieping zijn niet asbestverdacht.</p>

- Zorg voor een veilig beheer. Vermijd het beschadigen van het asbestmateriaal. Controleer de toestand jaarlijks op wijzigingen.

- Eenvoudige handelingen: mag via doe-het-zelf of door werknemer(s) met opleidingsattest eenvoudige handelingen
Betreft een hechtgebonden asbesttoepassing dewelke in zijn geheel kan verwijderd worden. Maak bij verwijdering steeds gebruik van persoonlijke beschermingsmiddelen, de tabletten niet breken, de venstertabletten inpakken en afvoeren.

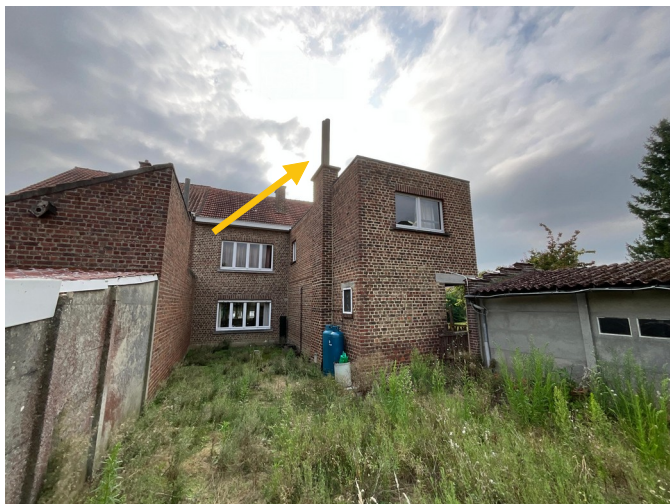
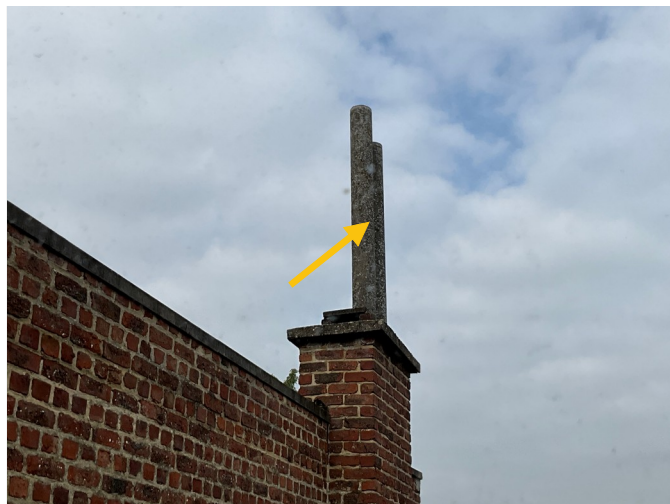
Het asbestmateriaal valt onder de mijlpaal van 2034.

Verwijderen

Eindbeoordeling materiaalrisico	Verhoogd materiaalrisico en/of verhoogde kans op vezelvrijgave
---------------------------------	--

Gebondenheid	Categorie 1: hechtgebonden in oorsprong
Asbestsoort (vezeltype)	Crocidoliet aanwezig
Asbestconcentratie	Laag (< 50%)
Afschermingsgraad van het gehele materiaal	Geheel of deels vrij aan de buitenlucht
Toestand van het materiaal	Matig beschadigd, matig verweerd

Beschrijving	Rookgaskanalen op dak
Omgeving	Buiten
Primaire drager	Schacht-koker (technisch)
Asbestmateriaal	Rookgaskanaal
Bindmiddel van asbestmateriaal	Cement
Gebondenheid op basis van bindmiddel	Hecht
Hoeveelheid (lengte - omtrek - dikte - aantal)	<ul style="list-style-type: none">• 1,50 m - 30,00 cm - 2,00 cm - 2 stuks
Totaal volume	0,018 m ³
Eenvoudig bereikbaar	Ja
Bevestigingswijze	<ul style="list-style-type: none">• Geklemd• Verlijmd, ingegoten, versmeerd

- Zorg voor een veilig beheer. Vermijd het beschadigen van het asbestmateriaal. Controleer de toestand jaarlijks op wijzigingen.

- Eenvoudige handelingen: mag via doe-het-zelf of door werknemer(s) met opleidingsattest eenvoudige handelingen
Betreft een hechtgebonden asbesttoepassing buiten, dewelke in zijn geheel kan verwijderd worden. Bij verwijdering steeds gebruik maken van persoonlijke beschermingsmiddelen, de rookgaskanalen niet breken of stuk slaan. De rookgaskanalen inpakken en afvoeren.

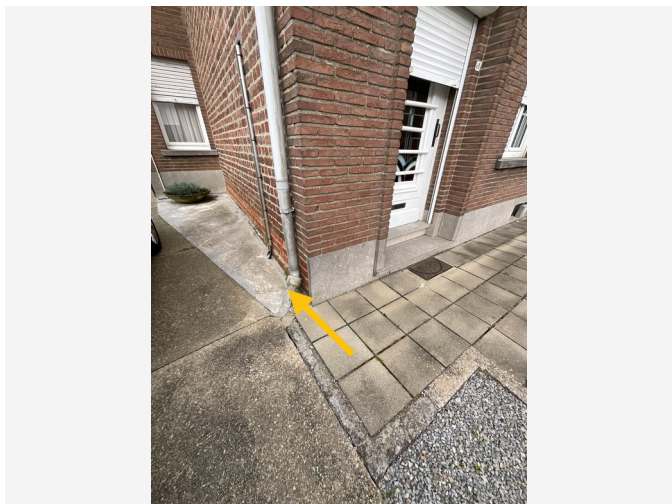
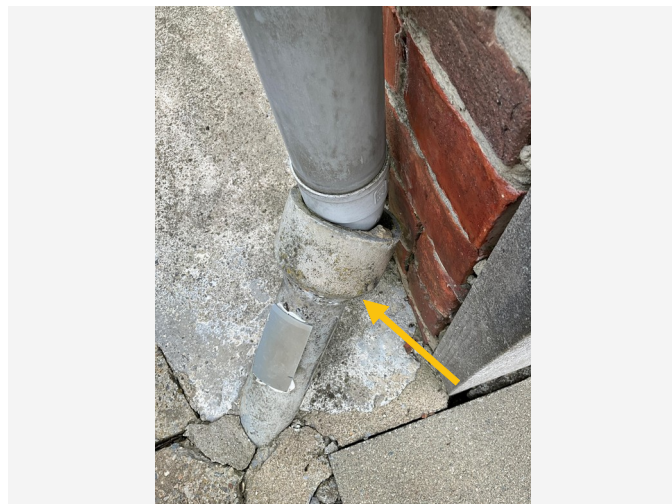
Het asbestmateriaal valt onder de mijlpaal van 2040.

Zorgvuldig beheren

Eindbeoordeling materiaalrisico	Laag materiaalrisico en/of verlaagde kans op vezelvrijgave
---------------------------------	--

Beschrijving	Buis regenpijp
Omgeving	Buiten
Primaire drager	Infrastructuur hemelwater (opvang en afvoer)
Asbestmateriaal	Buis, koker, leiding, pijp, doorvoer
Bindmiddel van asbestmateriaal	Cement
Gebondenheid op basis van bindmiddel	Hecht
Hoeveelheid (lengte - omtrek - dikte - aantal)	<ul style="list-style-type: none">• 0,50 m - 30,00 cm - 1,00 cm - 1 stuk
Totaal volume	0,002 m ³
Eenvoudig bereikbaar	Ja
Bevestigingswijze	<ul style="list-style-type: none">• Verlijmd, ingegoten, versmeerd

- Zorg voor een veilig beheer. Vermijd het beschadigen van het asbestmateriaal. Controleer de toestand jaarlijks op wijzigingen.

- Eenvoudige handelingen: enkel door erkend asbestverwijderaar
Betreft een hechtgebonden asbesttoepassing buiten dewelke niet zonder breken kan verwijderd worden. Om die reden wordt best beroep gedaan op een erkend asbestverwijderaar.

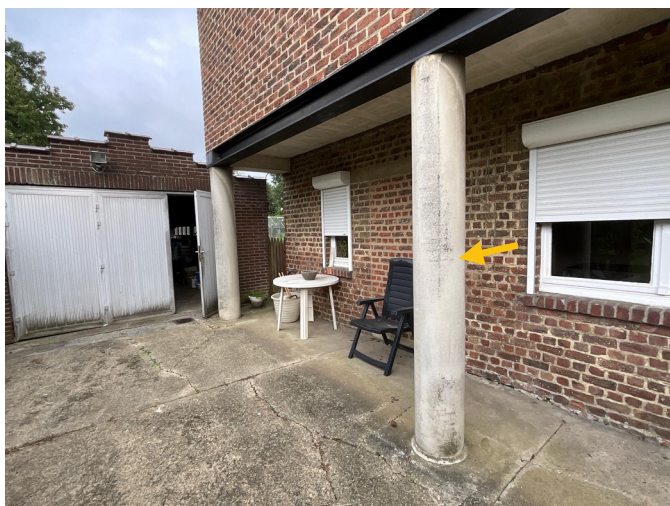
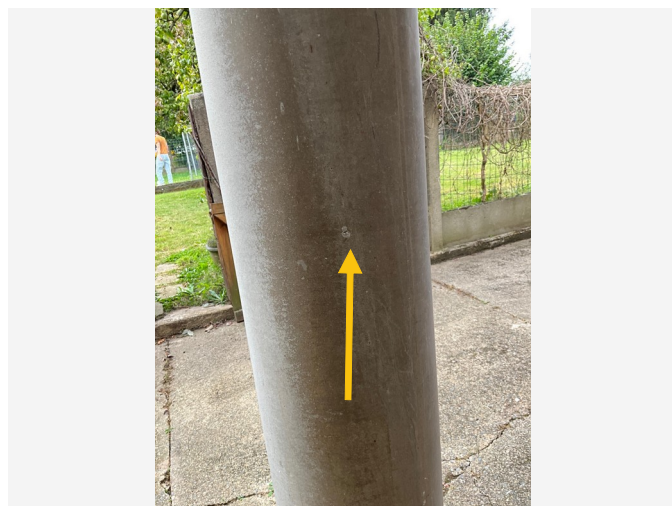
Het asbestmateriaal valt onder de mijlpaal van 2040.

Zorgvuldig beheren

Eindbeoordeling materiaalrisico	Laag materiaalrisico en/of verlaagde kans op vezelvrijgave
---------------------------------	--

Gebondenheid	Categorie 1: hechtgebonden in oorsprong
Asbestsoort (vezeltype)	Alleen chrysotiel
Asbestconcentratie	Laag (< 50%)
Afschermingsgraad van het gehele materiaal	Geheel of deels vrij aan de buitenlucht
Toestand van het materiaal	Licht beschadigd, licht verweerd. Intact materiaal type Pical – asbestboard of categorie III 'gebondenheid'

#	Type	Referentie	Resultaat
7.1	Puntmonster	MM03	Chrysotiel

Beschrijving	Steunpilaar, zuil buiten (verloren bekisting)
Omgeving	Buiten
Primaire drager	Fundering-draagstructuur (horizontaal, verticaal)
Asbestmateriaal	Verloren bekisting - Buis, koker
Bindmiddel van asbestmateriaal	Cement
Gebondenheid op basis van bindmiddel	Hecht
Hoeveelheid (lengte - omtrek - dikte - aantal)	<ul style="list-style-type: none">2,50 m - 80,00 cm - 2,00 cm - 2 stuks

Totaal volume	0,08 m ³
Eenvoudig bereikbaar	Nee <ul style="list-style-type: none">• Verwijdering tast de bouwkundige integriteit aan.
Bevestigingswijze	<ul style="list-style-type: none">• Geklemd• Verlijmd, ingegoten, versmeerd
Identificatiemethode	Vaststelling met monstername
Destructieve handeling voor identificatie	Nee

- Zorg voor een veilig beheer. Vermijd het beschadigen van het asbestmateriaal. Controleer de toestand jaarlijks op wijzigingen.

- Eenvoudige handelingen: enkel door erkend asbestverwijderaar
Betreft een hechtgebonden toepassing buiten dewelke niet eenvoudig bereikbaar is.

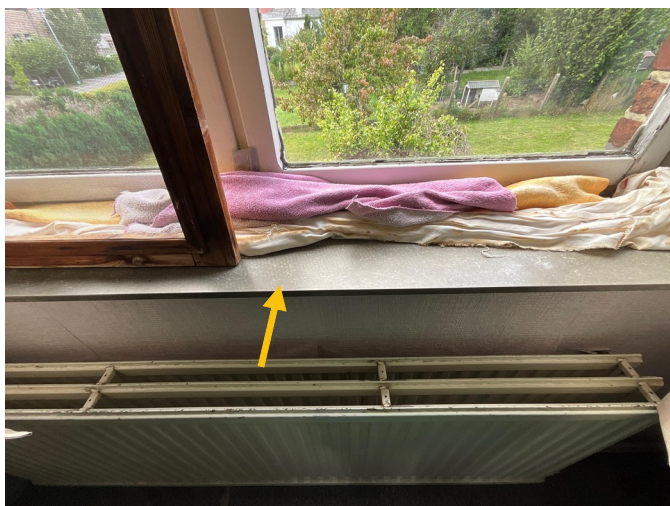
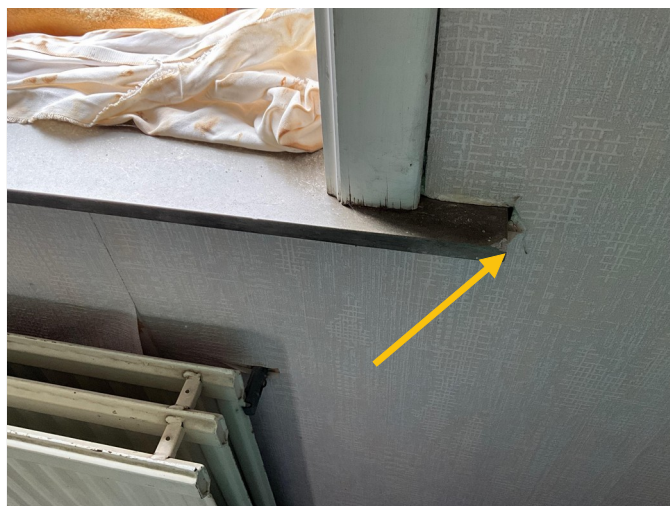
Het asbestmateriaal valt onder de mijlpaal van 2040.

Zorgvuldig beheren

De venstrtabletten zijn momenteel nog in goede staat.

Eindbeoordeling materiaalisico	Laag materiaalisico en/of verlaagde kans op vezelvrijgave
--------------------------------	---

Gebondenheid op basis van bindmiddel	Hecht
Hoeveelheid (oppervlakte - dikte - aantal)	<ul style="list-style-type: none"> • 0,40 m² - 1,00 cm - 4 stuks
Totaal volume	0,016 m ³
Eenvoudig bereikbaar	Ja
Bevestigingswijze	<ul style="list-style-type: none"> • Geklemd • Verlijmd, ingegoten, versmeerd
Identificatiemethode	Vaststelling met monstername
Destructieve handeling voor identificatie	Nee
Opmerking	<p>Venstertabletten bevinden zich in de badkamer, nachthal, slaapkamer en kleine kamer achteraan.</p> <p>De andere venstertabletten op deze etage bestaan niet uit asbestverdachte materialen.</p>

- Zorg voor een veilig beheer. Vermijd het beschadigen van het asbestmateriaal. Controleer de toestand jaarlijks op wijzigingen.

- Eenvoudige handelingen: mag via doe-het-zelf of door werknemer(s) met opleidingsattest eenvoudige handelingen
Betreft een hechtgebonden asbesttoepassing dewelke in zijn geheel kan verwijderd worden. Maak bij verwijdering steeds gebruik van persoonlijke beschermingsmiddelen, de tabletten niet breken, inpakken en afvoeren.

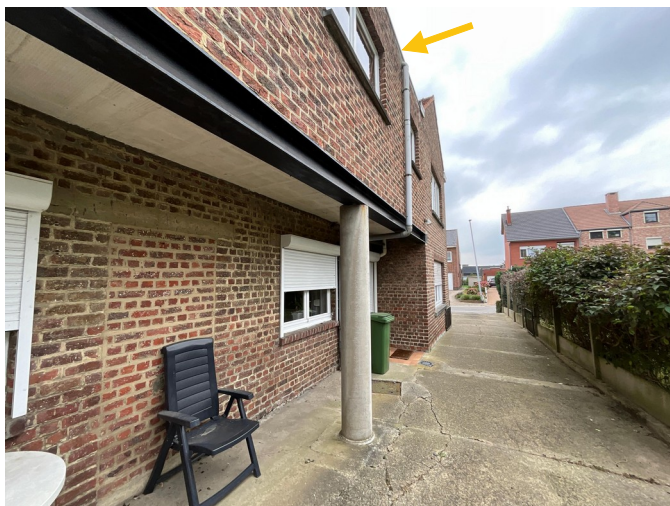
(Asbest)materiaal	Dak- en gevelbekleding - Roofing
Karakterisatie	Asbest (verdacht)
Primaire drager	Plat dak
