Asbestinventarisatetest

Broekstraat 10, 3300 Tienen

Attestnummer : 20230606-000275.000

Uitgegeven op : 06.06.2023

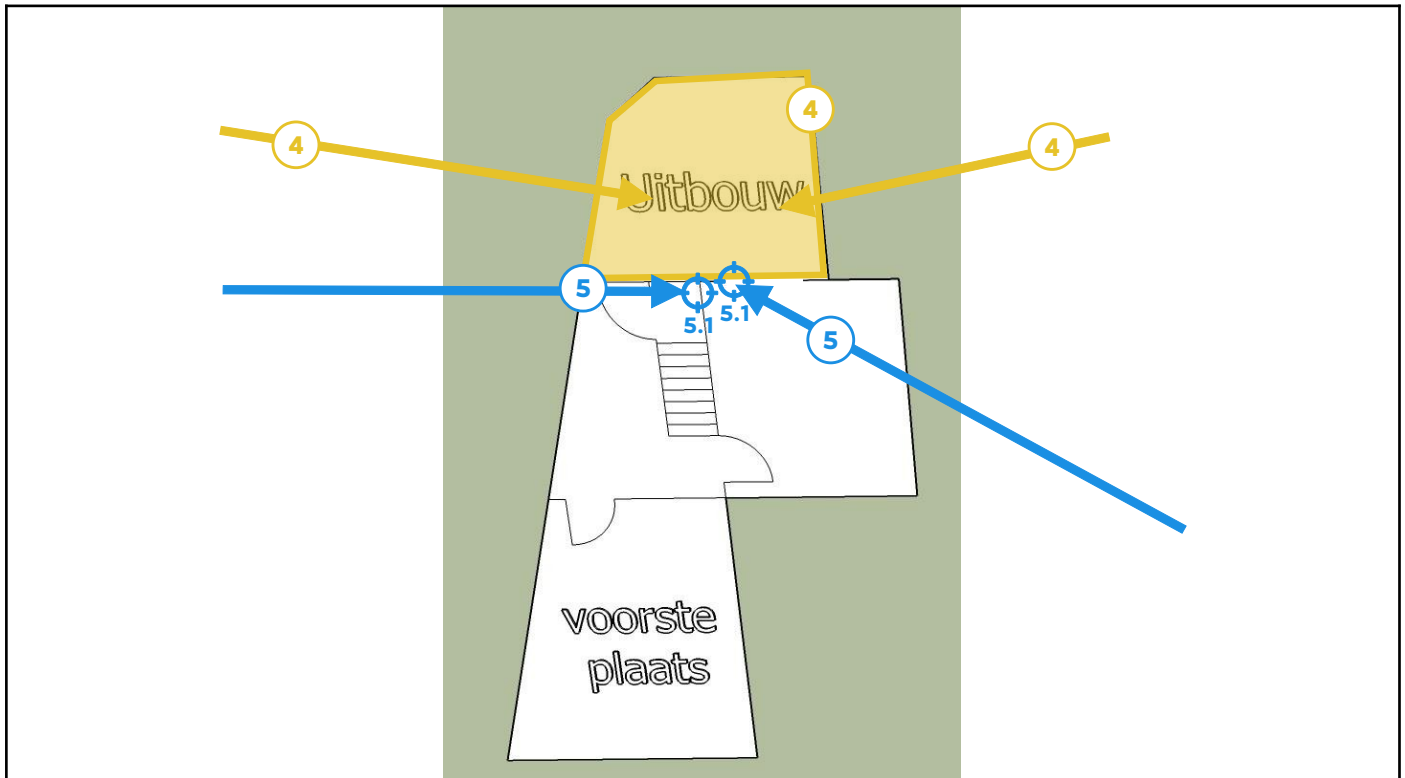
Plan 1.1: 3300 Tienen Broekstraat 10 glvl

Beschrijving	Type	Actie
4. Roofing dak bijbouw achter	Asbestmateriaal	Zorgvuldig beheren
5. Pleisterwerk muren	Geen asbest	-
5.1 Code: 20221216-94_001	Mengmonster	-

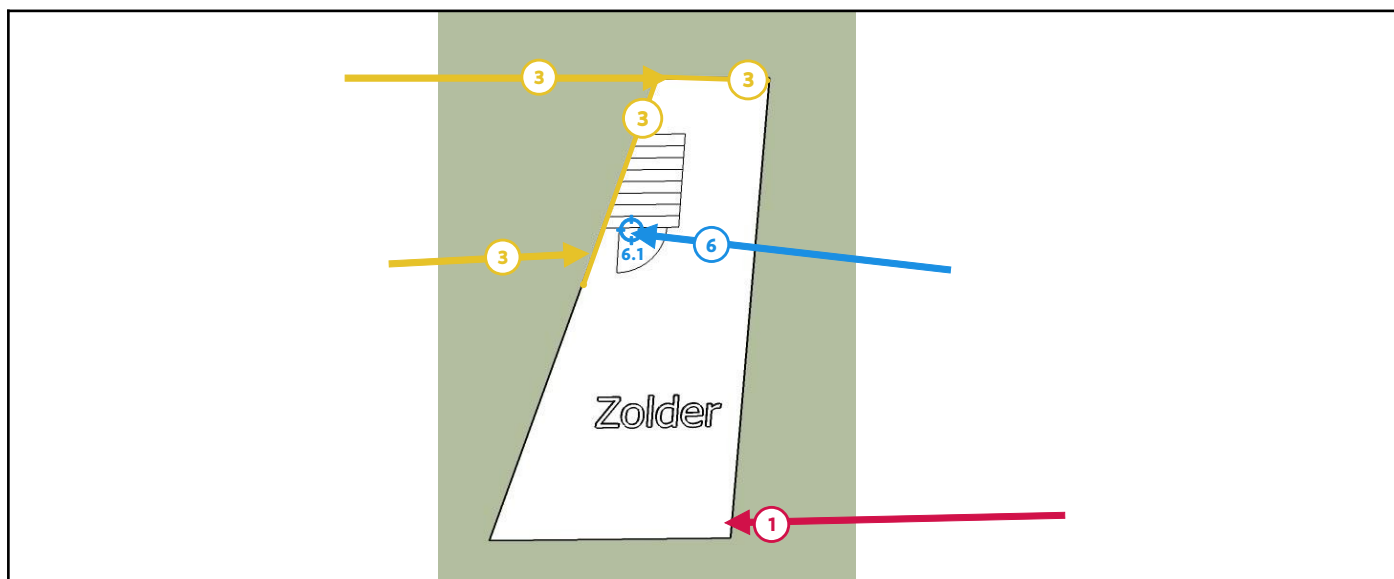
Plan 1.2: 3300 Tienen Broekstraat 10 zldr

Beschrijving	Type	Actie
1. Lei	Asbestmateriaal	Dringend verwijderen
3. Roofing in dakgoot + zijkant van hoofddak	Asbestmateriaal	Zorgvuldig beheren
6. Pleisterwerk plafond	Geen asbest	-
6.1 Code: 20221216-94_002	Mengmonster	-

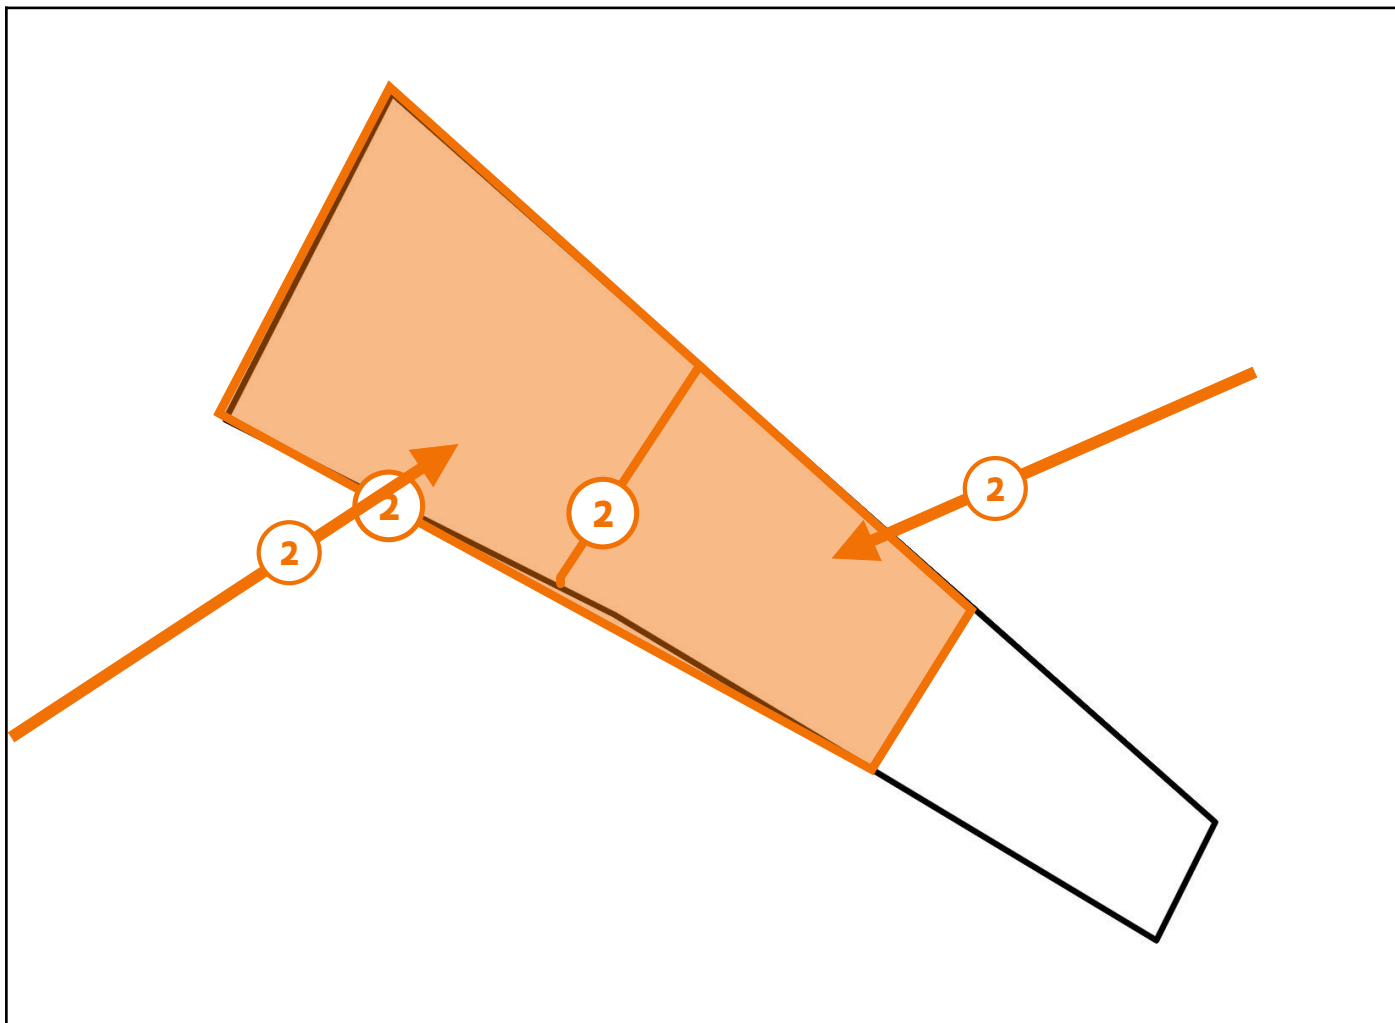
Plan 1.3: Hoofdgebouw plan

Beschrijving	Type	Actie
2. Leien op hoofddak	Asbestmateriaal	Verwijderen

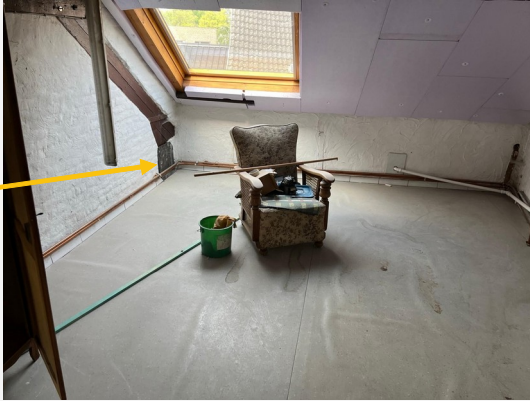
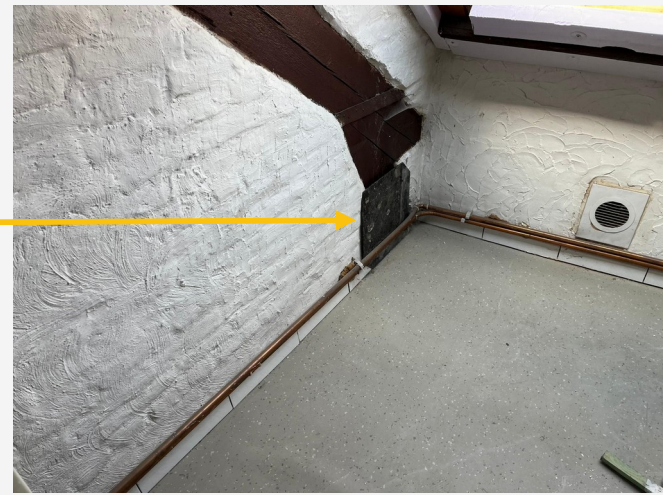
Dringend verwijderen

Beschrijving	Lei
Type afvalstof	Betreft stock-voorraad of gedemonteerde asbestmaterialen
Aanwezige resten	Geen resten aanwezig
Omgeving	Binnen
Primaire drager	Vloer
Asbestmaterialen	<ul style="list-style-type: none">Dak- en gevelbekleding - Lei, shingle
Bindmiddel van asbestmateriaal	Cement
Gebondenheid op basis van bindmiddel	Hecht
Hoeveelheid (gewicht - aantal)	<ul style="list-style-type: none">3,00 kg - 1 stuk
Totaal gewicht	3,00 kg
Eenvoudig bereikbaar	Ja
Identificatiemethode	Vaststelling zonder monsternamen

- Verwijder het asbestafval.

- Eenvoudige handelingen: mag via doe-het-zelf of door werknemer(s) met opleidingsattest eenvoudige handelingen
Hechtgebonden toepassing, mag via doe het zelf, neem veiligheidsmaatregelen in acht

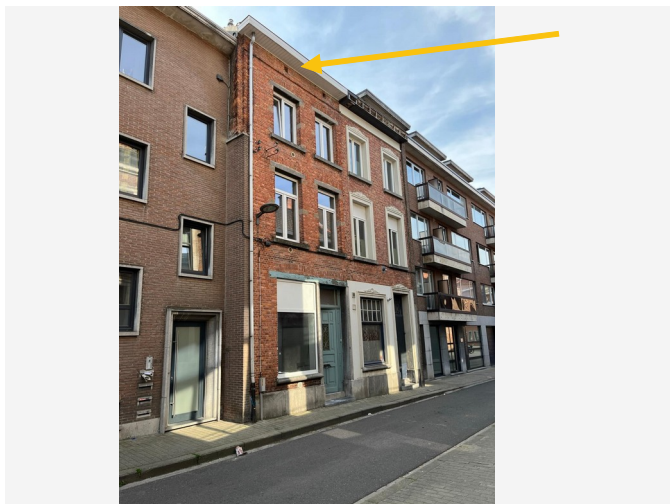
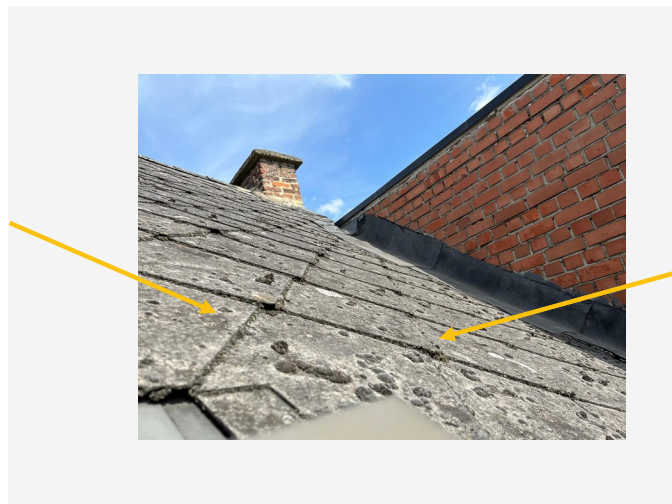
Het asbestmateriaal valt onder de mijlpaal van 2034.

Verwijderen

Eindbeoordeling materiaalrisico	Verhoogd materiaalrisico en/of verhoogde kans op vezelvrijgave
---------------------------------	--

Gebondenheid	Categorie 1: hechtgebonden in oorsprong
Asbestsoort (vezeltype)	Crocidoliet aanwezig
Asbestconcentratie	Laag (< 50%)
Afschermingsgraad van het gehele materiaal	Geheel of deels vrij aan de buitenlucht
Toestand van het materiaal	Matig beschadigd, matig verweerd

Beschrijving	Leien op hoofddak
Omgeving	Buiten
Primaire drager	Schuin dak
Asbestmateriaal	Dak- en gevelbekleding - Lei, shingle
Bindmiddel van asbestmateriaal	Cement
Gebondenheid op basis van bindmiddel	Hecht
Hoeveelheid (oppervlakte - aantal)	• 42,00 m ² - 1 stuk
Totale oppervlakte	42,00 m ²
Eenvoudig bereikbaar	Ja

Bevestigingswijze	• Genageld, geniet
Identificatiemethode	Vaststelling zonder monstername
Destructieve handeling voor identificatie	Nee

- Zorg voor een veilig beheer en verwijder dit asbestmateriaal wanneer het bij werken eenvoudig bereikbaar wordt. Controleer de toestand jaarlijks op wijzigingen.
- Verwijder dit asbestmateriaal zo snel mogelijk. Volg de toestand goed op.
- Hemelwater dat afspoelt van asbestcement daken of gevels kan asbestdeeltjes bevatten. Gebruik het enkel voor gesloten circuits (bv. spoelen toiletten). Reinig na het vervangen van het dak of de gevel de dakgoten en regenwaterput of -ton om asbesthoudend sediment of slib te verwijderen

- Eenvoudige handelingen: enkel door erkend asbestverwijderaar
Hechtgebonden toepassing, maar genageld wat kans op beschadigingen vergroot, laat verwijderen door een erkende dakwerker.

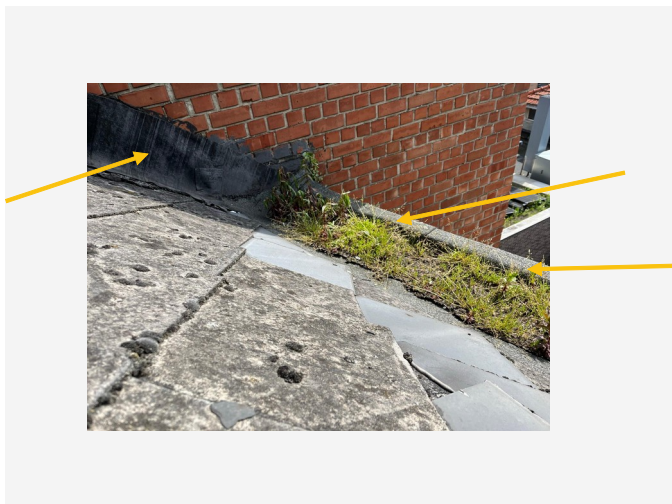
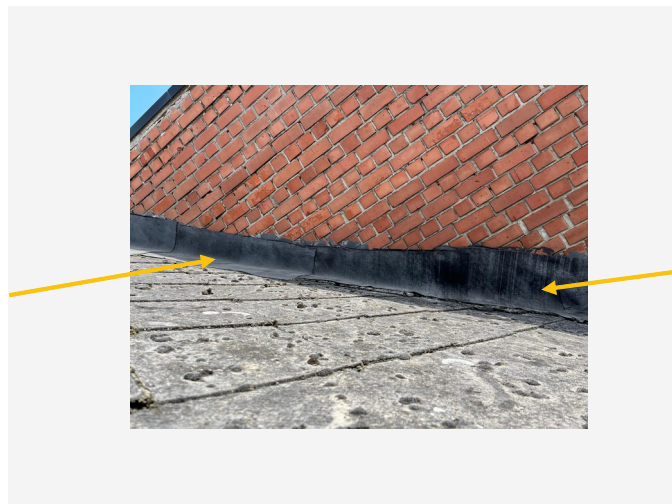
Het asbestmateriaal valt onder de mijlpaal van 2040.

Zorgvuldig beheren

Eindbeoordeling materiaalrisico	Laag materiaalrisico en/of verlaagde kans op vezelvrijgave
---------------------------------	--

Gebondenheid	Categorie 1: hechtgebonden in oorsprong
Asbestsoort (vezeltype)	Crocidoliet aanwezig
Asbestconcentratie	Laag (< 50%)
Afschermingsgraad van het gehele materiaal	Geheel of deels vrij aan de buitenlucht
Toestand van het materiaal	Licht beschadigd, licht verweerd. Intact materiaal type Pical – asbestboard of categorie III 'gebondenheid'

Beschrijving	Roofing in dakgoot + zijkant van hoofddak
Omgeving	Buiten
Primaire drager	Schuin dak
Asbestmateriaal	Dak- en gevelbekleding - Roofing
Bindmiddel van asbestmateriaal	Bitumen (roofing, teer, asfalt)
Gebondenheid op basis van bindmiddel	Hecht
Hoeveelheid (oppervlakte - aantal)	• 3,00 m ² - 1 stuk
Totale oppervlakte	3,00 m ²
Eenvoudig bereikbaar	Ja
Bevestigingswijze	• Verlijmd, ingegoten, versmeerd

Identificatiemethode	Vaststelling zonder monstername Motivatie: Onderzoeksbepmerking verhinderde monstername
Destructieve handeling voor identificatie	Nee

- Zorg voor een veilig beheer. Vermijd het beschadigen van het asbestmateriaal. Controleer de toestand jaarlijks op wijzigingen.
- Zorg voor een veilig beheer en verwijder dit asbestmateriaal wanneer het bij werken eenvoudig bereikbaar wordt. Controleer de toestand jaarlijks op wijzigingen.

- Eenvoudige handelingen: enkel door erkend asbestverwijderaar
Laat samen met de leien verwijderen door een erkende dakwerker

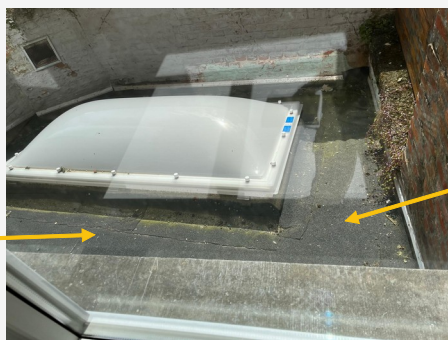
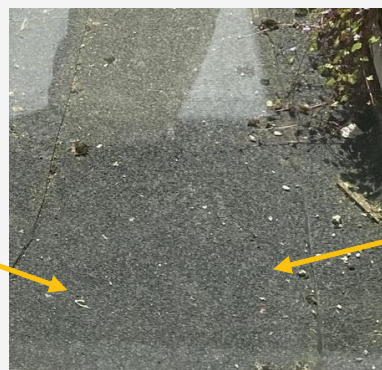
Het asbestmateriaal valt onder de mijlpaal van 2040.

Zorgvuldig beheren

Eindbeoordeling materiaalrisico	Laag materiaalrisico en/of verlaagde kans op vezelvrijgave
---------------------------------	--

Gebondenheid	Categorie 1: hechtgebonden in oorsprong
Asbestsoort (vezeltype)	Crocidoliet aanwezig
Asbestconcentratie	Laag (< 50%)
Afschermingsgraad van het gehele materiaal	Geheel of deels vrij aan de buitenlucht
Toestand van het materiaal	Licht beschadigd, licht verweerd. Intact materiaal type Pical – asbestboard of categorie III 'gebondenheid'

Beschrijving	Roofing dak bijbouw achter
Omgeving	Buiten
Primaire drager	Plat dak
Asbestmateriaal	Dak- en gevelbekleding - Roofing
Bindmiddel van asbestmateriaal	Bitumen (roofing, teer, asfalt)
Gebondenheid op basis van bindmiddel	Hecht
Hoeveelheid (oppervlakte - aantal)	<ul style="list-style-type: none">• 10,00 m² - 1 stuk
Totale oppervlakte	10,00 m ²
Eenvoudig bereikbaar	Ja
Bevestigingswijze	<ul style="list-style-type: none">• Verlijmd, ingegoten, versmeerd

Identificatiemethode	Vaststelling zonder monstername Motivatie: Groot risico op structurele gevolgschade (lekschade, werking installatie,...)
Destructieve handeling voor identificatie	Nee

- Zorg voor een veilig beheer. Vermijd het beschadigen van het asbestmateriaal. Controleer de toestand jaarlijks op wijzigingen.
- Verwijder dit asbestmateriaal zo snel mogelijk. Volg de toestand goed op.

- Eenvoudige handelingen: enkel door erkend asbestverwijderaar
Indien roofing geplaatst is voor 2001, laat dan testen op aanwezigheid asbest. Indien positief, laat verwijderen door erkende dakwerker.

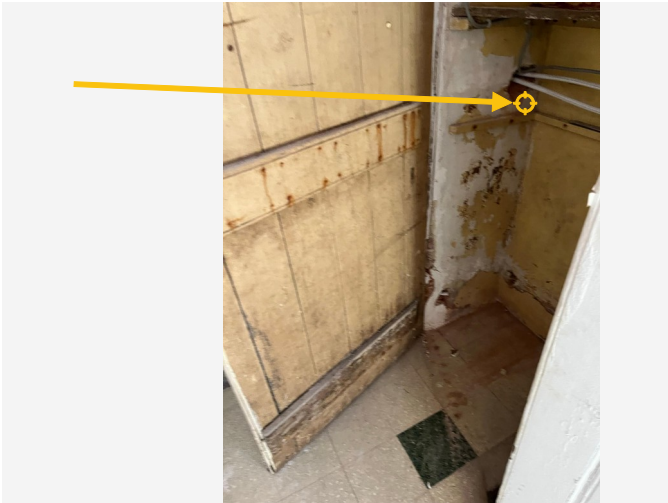
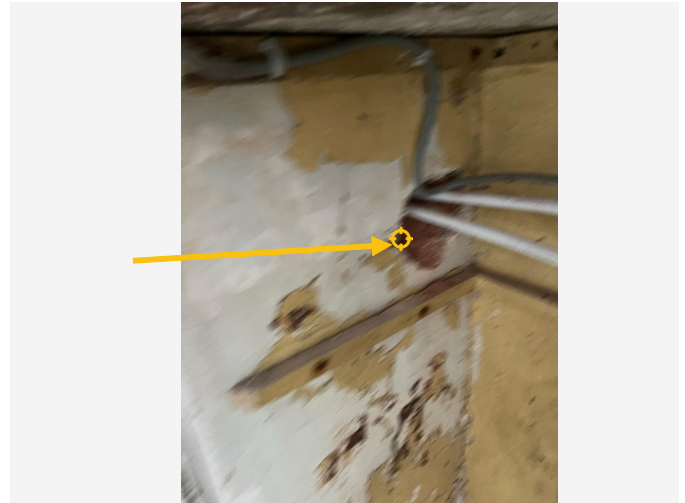
Fiche 5: Pleisterwerk muren

Geen asbest

#	Type	Referentie	Resultaat
5.1	Mengmonster	20221216-94_001	Geen asbest

Beschrijving	Pleisterwerk muren
Omgeving	Binnen
Primaire drager	Binnenwand

Bindmiddel van materiaal	Gips - kalk
Gebondenheid op basis van bindmiddel	Niet-hechtgebonden
Hoeveelheid (oppervlakte - dikte - aantal)	• 150,00 m ² - 1,50 cm - 1 stuk
Totaal volume	2,25 m ³
Identificatiemethode	Vaststelling met monstername
Destructieve handeling voor identificatie	Nee

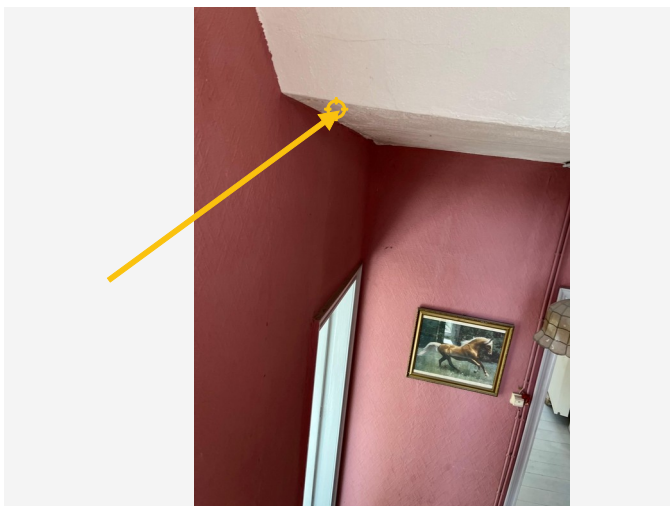
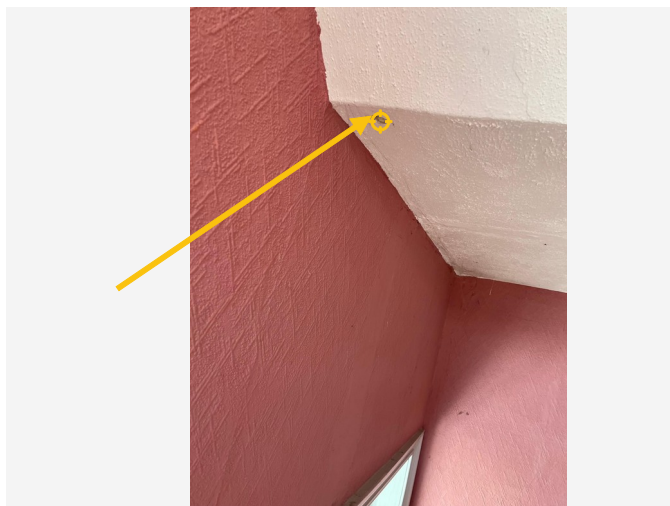
Fiche 6: Pleisterwerk plafond

Geen asbest

#	Type	Referentie	Resultaat
6.1	Mengmonster	20221216-94_002	Geen asbest

Beschrijving	Pleisterwerk plafond
Omgeving	Binnen
Primaire drager	Plafond

Bindmiddel van materiaal	Gips - kalk
Gebondenheid op basis van bindmiddel	Niet-hechtgebonden
Hoeveelheid (oppervlakte - dikte - aantal)	• 120,00 m ² - 1,50 cm - 1 stuk
Totaal volume	1,80 m ³
Identificatiemethode	Vaststelling met monstername
Destructieve handeling voor identificatie	Nee
