# Asbestinventarisatetest

Wilgenhof 27, 3010 Leuven

Attestnummer : 20230215-000406.002

Uitgegeven op : 27.02.2023

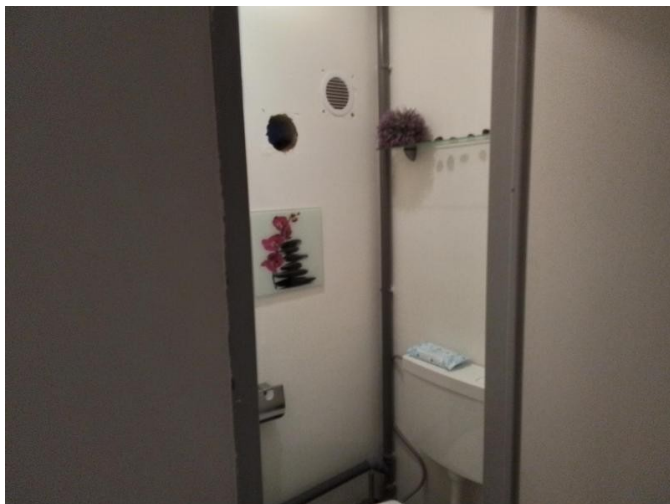
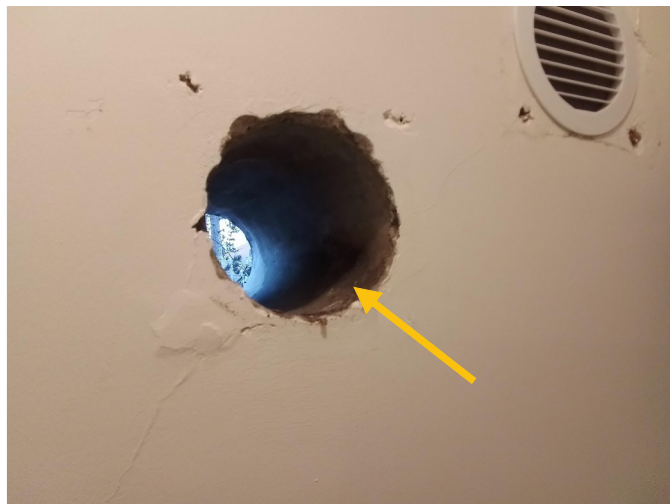
Het asbestmateriaal valt onder de mijlpaal van 2040.

Eindbeoordeling materiaalrisico	Laag materiaalrisico en/of verlaagde kans op vezelvrijgave
---------------------------------	--

Gebondenheid	Categorie 1: hechtgebonden in oorsprong
Asbestsoort (vezeltype)	Crocidoliet aanwezig
Asbestconcentratie	Laag (< 50%)
Afschermingsgraad van het gehele materiaal	Geheel of deels (ook) vrij aan binnenluchtstromen
Toestand van het materiaal	Onbeschadigd, niet verweerd

Beschrijving	Gelijkvloers verluchting binnen
Omgeving	Binnen
Primaire drager	Binnenwand
Asbestmateriaal	Buis, koker, leiding, pijp, doorvoer
Bindmiddel van asbestmateriaal	Cement
Gebondenheid op basis van bindmiddel	Hecht
Hoeveelheid (lengte - omtrek - dikte - aantal)	• 1,00 m - 15,00 cm - 1,00 cm - 1 stuk
Totaal volume	0,002 m <sup>3</sup>

- Zorg voor een veilig beheer. Vermijd het beschadigen van het asbestmateriaal. Controleer de toestand jaarlijks op wijzigingen.
- Zorg voor een veilig beheer en verwijder dit asbestmateriaal wanneer het bij werken eenvoudig bereikbaar wordt. Controleer de toestand jaarlijks op wijzigingen.

- Eenvoudige handelingen: mag via doe-het-zelf of door werknemer(s) met opleidingsattest eenvoudige handelingen  
"Aanbevolen saneringsmethode: Eenvoudige handeling met bijkomende maatregelen. Het materiaal dient goed te worden gefixeerd voor deze wordt verwijderd."

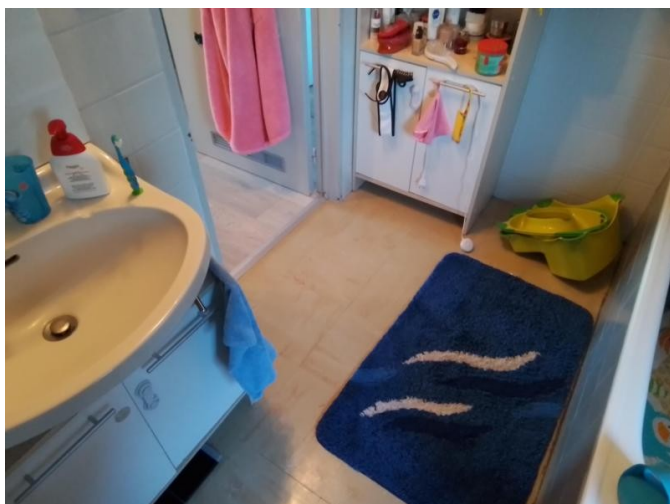
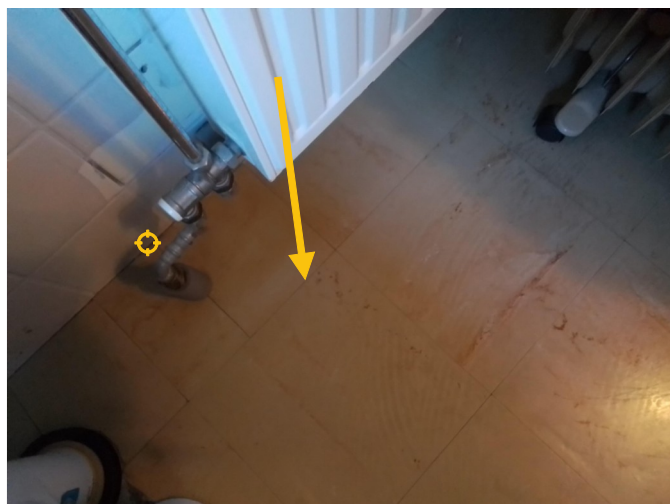
Het asbestmateriaal valt onder de mijlpaal van 2040.

Eindbeoordeling materiaalrisico	Zeer laag materiaalrisico en/of zeer lage kans op vezelvrijgave
---------------------------------	---

Gebondenheid	Categorie 1: hechtgebonden in oorsprong
Asbestsoort (vezeltype)	Alleen chrysotiel
Asbestconcentratie	Laag (< 50%)
Afschermingsgraad van het gehele materiaal	Geheel of deels (ook) vrij aan de binnenlucht
Toestand van het materiaal	Onbeschadigd, niet verweerd

#	Type	Referentie	Resultaat
2.1	Puntmonster	MM003	Chrysotiel

Beschrijving	Eerste verdieping vinylvloer
Omgeving	Binnen
Primaire drager	Vloer
Asbestmateriaal	In-situ afwerkingslagen - Lijmlaag
Bindmiddel van asbestmateriaal	Lijm
Gebondenheid op basis van bindmiddel	Hecht

<b>Hoeveelheid (oppervlakte - dikte - aantal)</b>	<ul style="list-style-type: none"> <li>• 44,00 m<sup>2</sup> - 2,00 mm - 1 stuk</li> </ul>
<b>Totaal volume</b>	0,088 m <sup>3</sup>
<b>Eenvoudig bereikbaar</b>	Ja
<b>Bevestigingswijze</b>	<ul style="list-style-type: none"> <li>• Verlijmd, ingegoten, versmeerd</li> </ul>
<b>Identificatiemethode</b>	Vaststelling met monstername
<b>Destructieve handeling voor identificatie</b>	Nee
<b>Opmerking</b>	Ook vinyl onder de laminaatvloer op de slaapkamers. zo wel tegel als de lijm zijn positief op asbest.

- Zorg voor een veilig beheer. Vermijd het beschadigen van het asbestmateriaal. Controleer de toestand jaarlijks op wijzigingen.
- Zorg voor een veilig beheer en verwijder dit asbestmateriaal wanneer het bij werken eenvoudig bereikbaar wordt. Controleer de toestand jaarlijks op wijzigingen.

- Hermetische zone (erkend asbestverwijderaar)  
Aanbevolen saneringsmethode: Hermetische zone. Dit maakt dat het materiaal enkel mag worden verwijderd door een erkend asbestsaneerder. Deze methode dient te worden toegepast om de veiligheid te garanderen. Eventuele contaminatie wordt hierdoor uitgesloten.

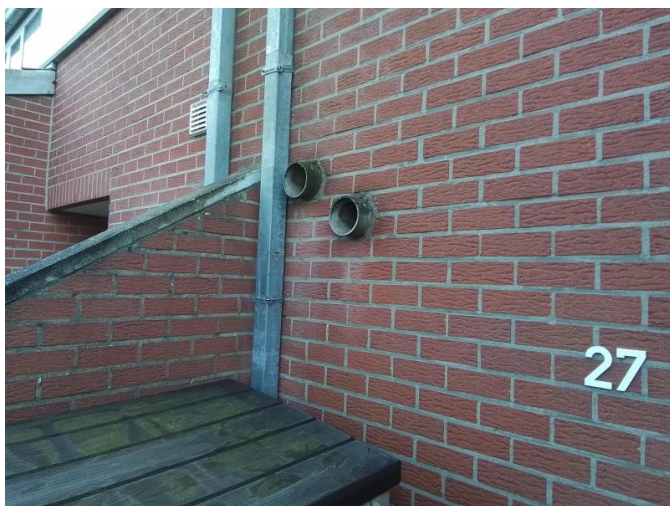
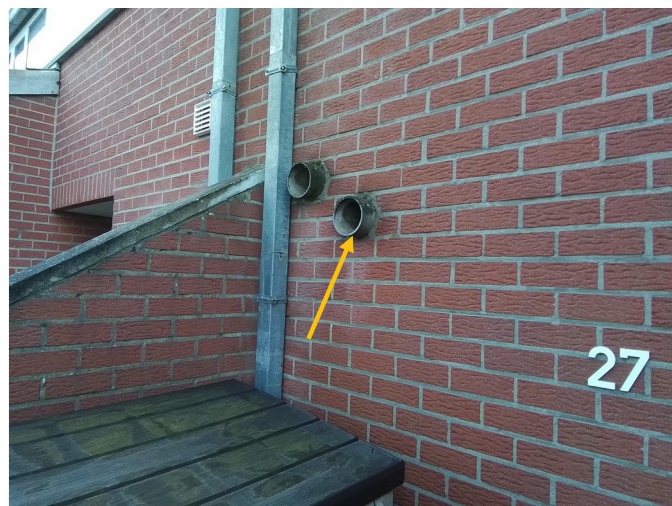
Het asbestmateriaal valt onder de mijlpaal van 2040.

Eindbeoordeling materiaalisico	Laag materiaalisico en/of verlaagde kans op vezelvrijgave
--------------------------------	---

Gebondenheid	Categorie 1: hechtgebonden in oorsprong
Asbestsoort (vezeltype)	Crocidoliet aanwezig
Asbestconcentratie	Laag (< 50%)
Afschermingsgraad van het gehele materiaal	Geheel of deels (ook) vrij aan binnenluchtstromen
Toestand van het materiaal	Onbeschadigd, niet verweerd

Beschrijving	Gelijkvloers verluchting buien kant
Omgeving	Buiten
Primaire drager	Wand buitenschil
Asbestmateriaal	Buis, koker, leiding, pijp, doorvoer
Bindmiddel van asbestmateriaal	Cement
Gebondenheid op basis van bindmiddel	Hecht
Hoeveelheid (lengte - omtrek - dikte - aantal)	• 1,00 m - 25,00 cm - 1,00 cm - 1 stuk
Totaal volume	0,003 m <sup>3</sup>

- Zorg voor een veilig beheer. Vermijd het beschadigen van het asbestmateriaal. Controleer de toestand jaarlijks op wijzigingen.
- Zorg voor een veilig beheer en verwijder dit asbestmateriaal wanneer het bij werken eenvoudig bereikbaar wordt. Controleer de toestand jaarlijks op wijzigingen.

- Eenvoudige handelingen: mag via doe-het-zelf of door werknemer(s) met opleidingsattest eenvoudige handelingen  
Aanbevolen saneringsmethode: Eenvoudige handeling met bijkomende maatregelen. Het materiaal dient goed te worden gefixeerd voor deze wordt verwijderd.

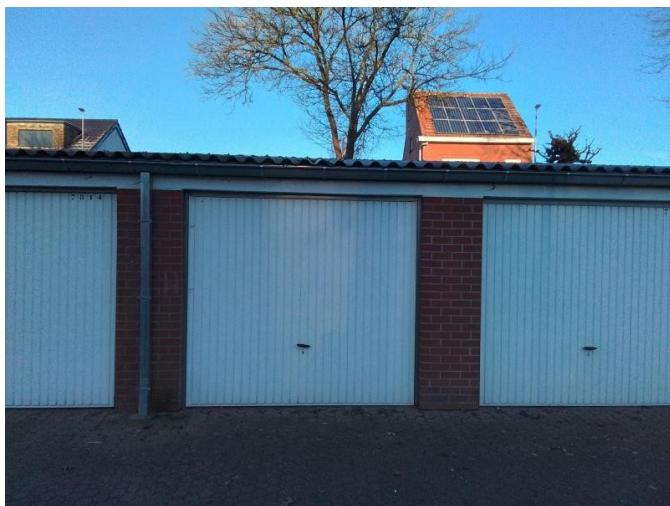
Vrije foto

Garage is 16m<sup>2</sup>

Geen asbest

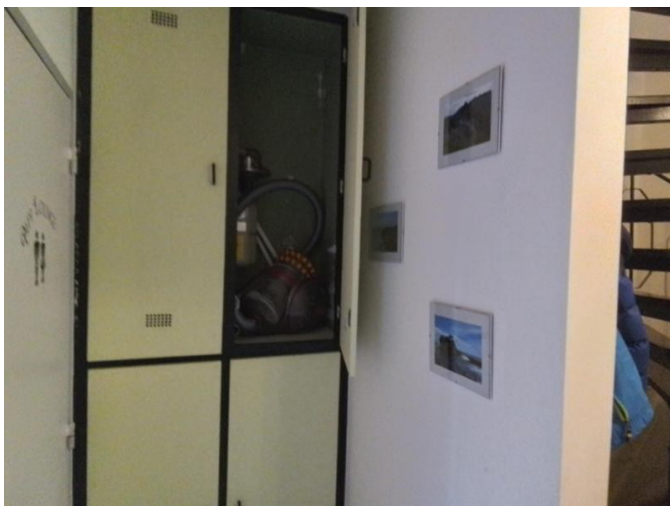
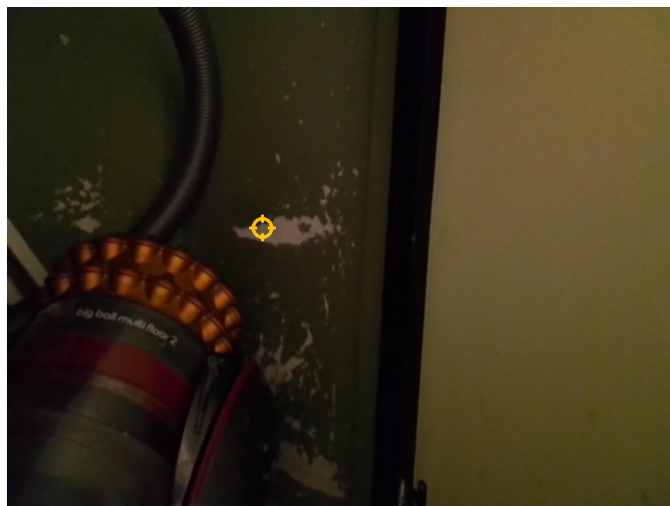
## Fiche 6: Bepleistering muren

Geen asbest

#	Type	Referentie	Resultaat
6.1	Mengmonster	MM001	Geen asbest

Beschrijving	Bepkeistering muren
Omgeving	Binnen
Primaire drager	Binnenwand

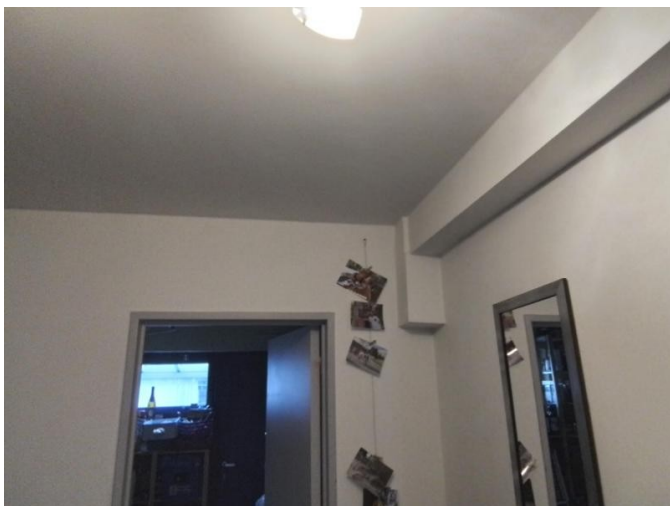
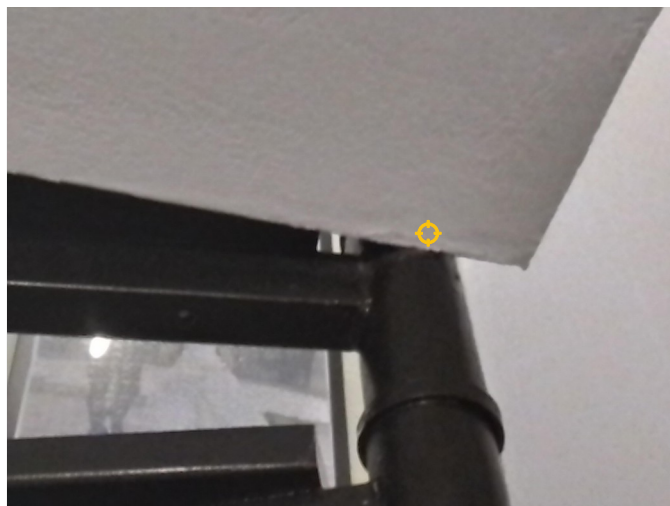
## Fiche 7: Bepleistering plafond

Geen asbest

#	Type	Referentie	Resultaat
7.1	Mengmonster	MM002	Geen asbest

Beschrijving	Beplesitering plafond
Omgeving	Binnen
Primaire drager	Plafond
