Asbestinventarisatetest

Vissenakenstraat 84, 3300 Tienen

Attestnummer : 20231219-000100.000

Uitgegeven op : 19.12.2023

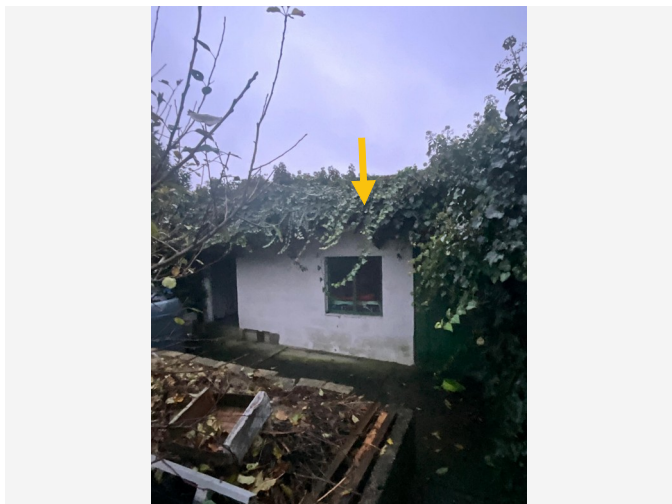
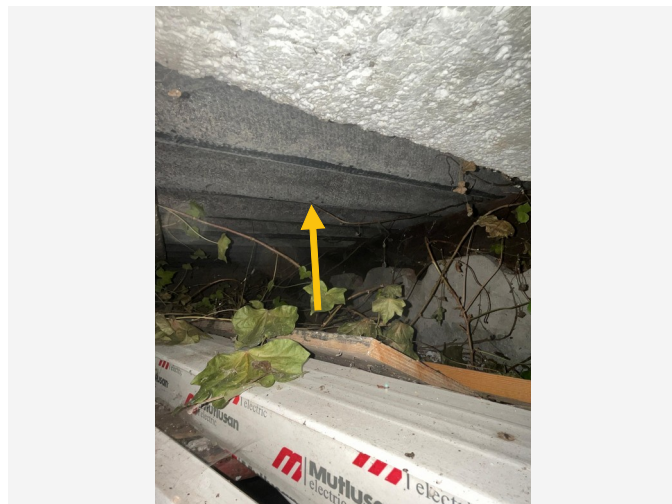
Eindbeoordeling materiaalrisico	Hoog materiaalrisico en/of hoge kans op vezelvrijgave
---------------------------------	-------------------------------------------------------

Gebondenheid	Categorie 1: hechtgebonden in oorsprong
Asbestsoort (vezeltype)	Crocidoliet aanwezig
Asbestconcentratie	Laag (< 50%)
Afschermingsgraad van het gehele materiaal	Geheel of deels (ook) vrij aan de binnenlucht
Toestand van het materiaal	Matig beschadigd, matig verweerd

Beschrijving	Golfplaten bijgebouw
Omgeving	Grenst aan binnen- en buitenlucht
Primaire drager	Schuin dak
Asbestmateriaal	Dak- en gevelbekleding - Golfplaat
Bindmiddel van asbestmateriaal	Cement
Gebondenheid op basis van bindmiddel	Hecht
Hoeveelheid (oppervlakte - aantal)	• 11,00 m ² - 1 stuk
Totale oppervlakte	11,00 m ²
Eenvoudig bereikbaar	Ja
Bevestigingswijze	• Geschroefd

- Verwijder dit asbestmateriaal zo snel mogelijk. Volg de toestand goed op.
- Hemelwater dat afspoelt van asbestcement daken of gevels kan asbestdeeltjes bevatten. Gebruik het enkel voor gesloten circuits (bv. spoelen toiletten). Reinig na het vervangen van het dak of de gevel de dakgoten en regenwaterput of -ton om asbesthoudend sediment of slib te verwijderen

- Eenvoudige handelingen: mag via doe-het-zelf of door werknemer(s) met opleidingsattest eenvoudige handelingen
Maak steeds gebruik van persoonlijke beschermingsmiddelen. De golfplaten fixeren, losschroeven en vooral niet breken of stukslaan. De golfplaten inpakken (dubbel) en afvoeren.

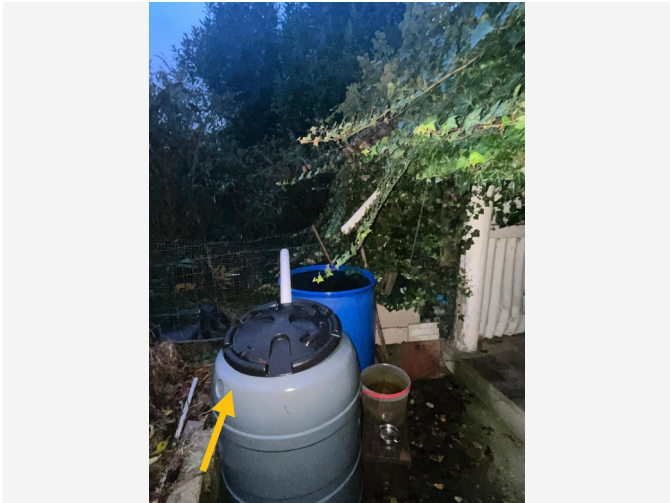
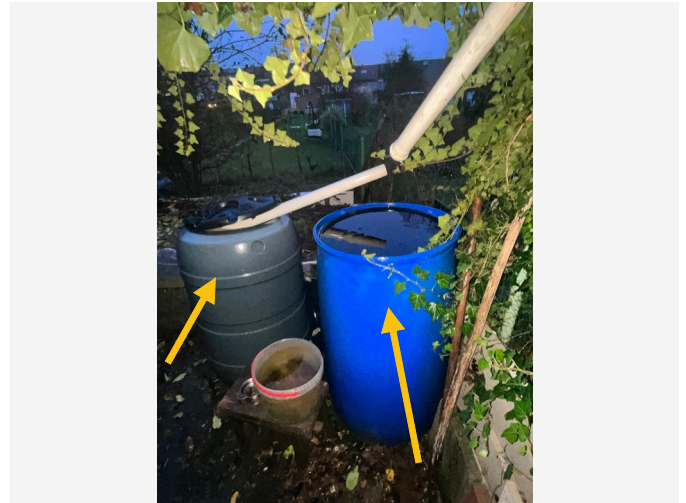
Beschrijving	Slib regenton tuinberging
Type afvalstof	Betreft resten (contaminatie) van verwerking of beschadiging
Type resten (contaminatie)	<ul style="list-style-type: none">• Stof, deeltjes < 4 mm, flinters, gruis (vermengd in materiaal)
Besmette materialen	<ul style="list-style-type: none">• Sediment (dakgoot, afvoerbuï, regenwaterput, ...)
Bron van de resten	Betreft resten (contaminatie) van verwerking of beschadiging
Omgeving	Buiten
Primaire drager	Infrastructuur hemelwater (opvang en afvoer)
Gebondenheid resten	Niet hecht
Hoeveelheid (gewicht - aantal)	<ul style="list-style-type: none">• 10,00 kg - 2 stuks
Totaal gewicht	20,00 kg
Eenvoudig bereikbaar	Ja
Identificatiemethode	Vaststelling zonder monstername
Opmerking	Het gewicht is een schatting. Het exacte gewicht is niet vast te stellen.

- Verwijder het asbestafval.

- Eenvoudige handelingen: mag via doe-het-zelf of door werknemer(s) met opleidingsattest eenvoudige handelingen
Verwijder het sediment via de riool.

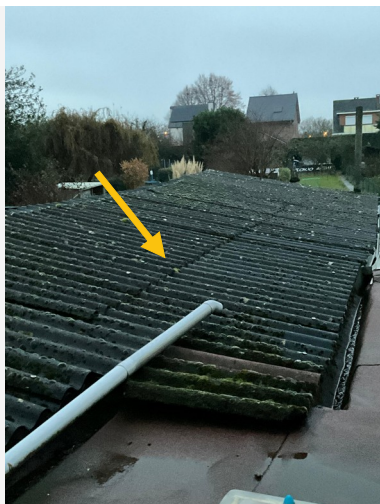
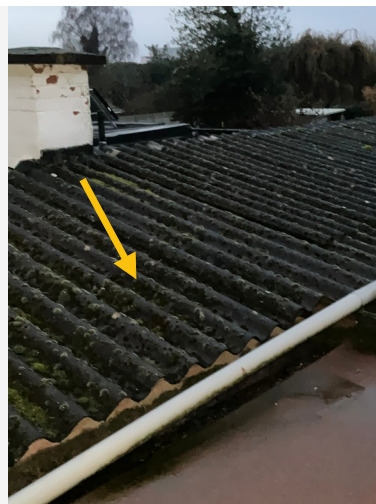
Eindbeoordeling materiaalrisico	Hoog materiaalrisico en/of hoge kans op vezelvrijgave
---------------------------------	-------------------------------------------------------

Gebondenheid	Categorie 1: hechtgebonden in oorsprong
Asbestsoort (vezeltype)	Crocidoliet aanwezig
Asbestconcentratie	Laag (< 50%)
Afschermingsgraad van het gehele materiaal	Geheel of deels (ook) vrij aan de binnenlucht
Toestand van het materiaal	Matig beschadigd, matig verweerd

Beschrijving	Schuin dak met golfplaten
Omgeving	Buiten
Primaire drager	Schuin dak
Asbestmateriaal	Dak- en gevelbekleding - Golfplaat
Bindmiddel van asbestmateriaal	Cement
Gebondenheid op basis van bindmiddel	Hecht
Hoeveelheid (oppervlakte - aantal)	<ul style="list-style-type: none"> 45,00 m² - 1 stuk
Totale oppervlakte	45,00 m ²
Eenvoudig bereikbaar	Ja
Bevestigingswijze	<ul style="list-style-type: none"> Geschroefd

- Verwijder dit asbestmateriaal zo snel mogelijk. Volg de toestand goed op.
- Hemelwater dat afspoelt van asbestcement daken of gevels kan asbestdeeltjes bevatten. Gebruik het enkel voor gesloten circuits (bv. spoelen toiletten). Reinig na het vervangen van het dak of de gevel de dakgoten en regenwaterput of -ton om asbesthoudend sediment of slib te verwijderen

- Eenvoudige handelingen: mag via doe-het-zelf of door werknemer(s) met opleidingsattest eenvoudige handelingen
Gezien de totale oppervlakte van de asbestcementen daken is het aan te raden deze te laten verwijderen door een dakwerker of aannemer met opleidingsattest eenvoudige handelingen.

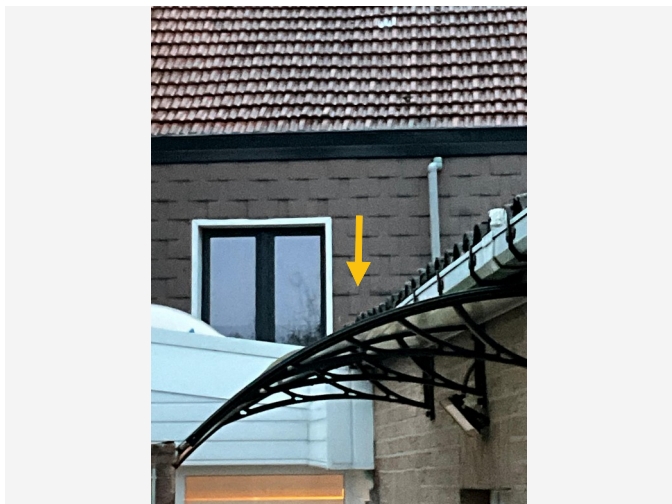
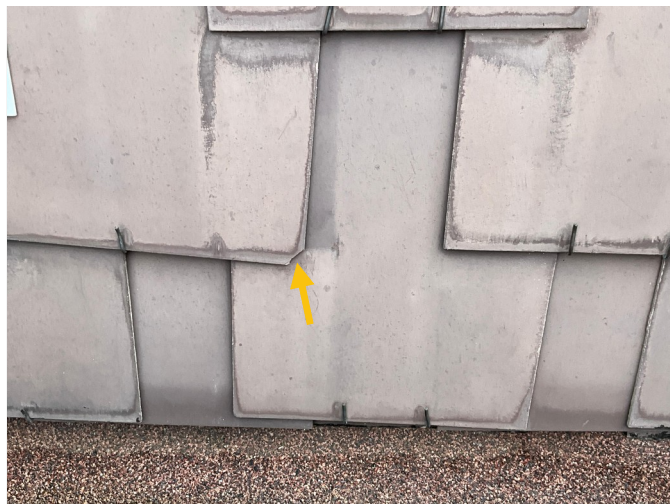
Eindbeoordeling materiaalrisico	Verhoogd materiaalrisico en/of verhoogde kans op vezelvrijgave
---------------------------------	----------------------------------------------------------------

Gebondenheid	Categorie 1: hechtgebonden in oorsprong
Asbestsoort (vezeltype)	Alleen chrysotiel
Asbestconcentratie	Laag (< 50%)
Afschermingsgraad van het gehele materiaal	Geheel of deels vrij aan de buitenlucht
Toestand van het materiaal	Matig beschadigd, matig verweerd

#	Type	Referentie	Resultaat
4.1	Puntmonster	MM03	Chrysotiel

Beschrijving	Leien achtergevel
Omgeving	Buiten
Primaire drager	Wand buitenschil
Asbestmateriaal	Dak- en gevelbekleding - Lei, shingle
Bindmiddel van asbestmateriaal	Cement
Gebondenheid op basis van bindmiddel	Hecht
Hoeveelheid (oppervlakte - aantal)	• 18,00 m ² - 1 stuk

- Verwijder dit asbestmateriaal zo snel mogelijk. Volg de toestand goed op.
- Hemelwater dat afspoelt van asbestcement daken of gevels kan asbestdeeltjes bevatten. Gebruik het enkel voor gesloten circuits (bv. spoelen toiletten). Reinig na het vervangen van het dak of de gevel de dakgoten en regenwaterput of -ton om asbesthoudend sediment of slib te verwijderen

- Eenvoudige handelingen: mag via doe-het-zelf of door werknemer(s) met opleidingsattest eenvoudige handelingen
Betreft een hechtgebonden asbesttoepassing. Bij verwijdering steeds gebruik maken van persoonlijke beschermingsmiddelen. De leien fixeren en één voor één afhalen. De leien in geen geval breken of stuk slaan! De leien dubbel verpakken en afvoeren.

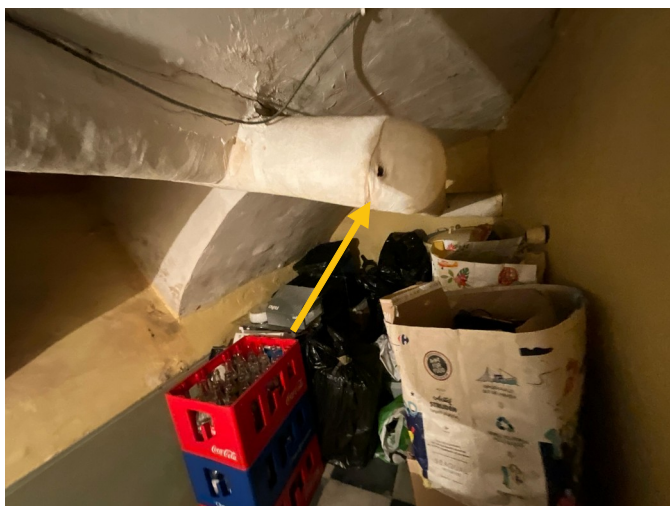
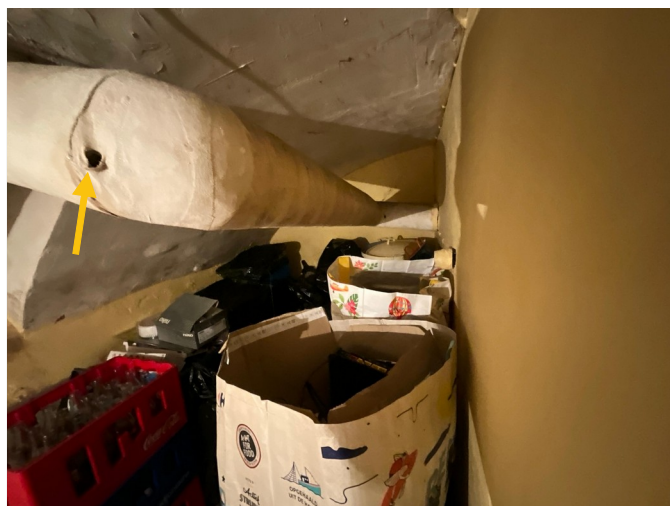
Eindbeoordeling materiaalrisico	Verhoogd materiaalrisico en/of verhoogde kans op vezelvrijgave
---------------------------------	----------------------------------------------------------------

Gebondenheid	Categorie 2: niet-hechtgebonden met matrix
Asbestsoort (vezeltype)	Amfibool aanwezig, uitgezonderd crocidoliet
Asbestconcentratie	Hoog ($\geq 50\%$)
Afschermingsgraad van het gehele materiaal	Geheel of deels (ook) vrij aan de binnenlucht
Toestand van het materiaal	Licht beschadigd, licht verweerd. Intact materiaal type Pical – asbestboard of categorie III 'gebondenheid'

#	Type	Referentie	Resultaat
5.1	Mengmonster	MM06	Amosiet

Beschrijving	Thermische isolatie kelder
Omgeving	Binnen
Primaire drager	HVAC infrastructuur en uitrusting
Asbestmateriaal	In-situ afwerkingslagen - Thermische isolatie
Bindmiddel van asbestmateriaal	Gips - kalk
Gebondenheid op basis van bindmiddel	Niet-hechtgebonden
Hoeveelheid (lengte - omtrek - dikte - aantal)	• 8,00 m - 70,00 cm - 2,00 cm - 1 stuk

- Verwijder dit asbestmateriaal zo snel mogelijk. Volg de toestand goed op.

- Hermetische zone (erkend asbestverwijderaar)
Deze leidingisolatie kan en mag alleen verwijderd worden door een erkend asbestverwijderaar dmv een hermetische zone.

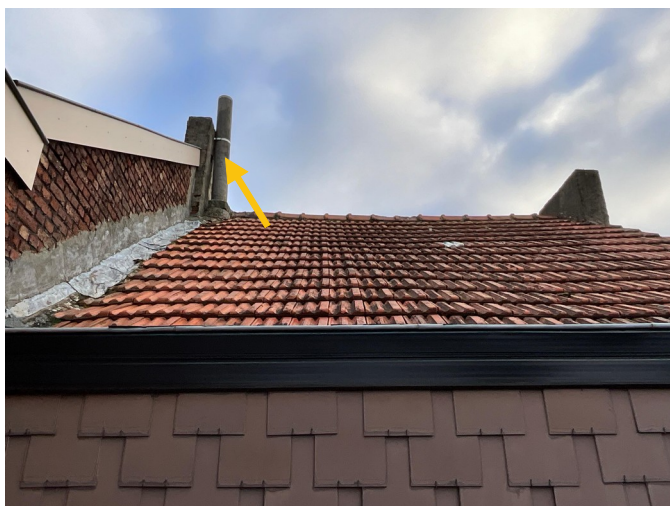
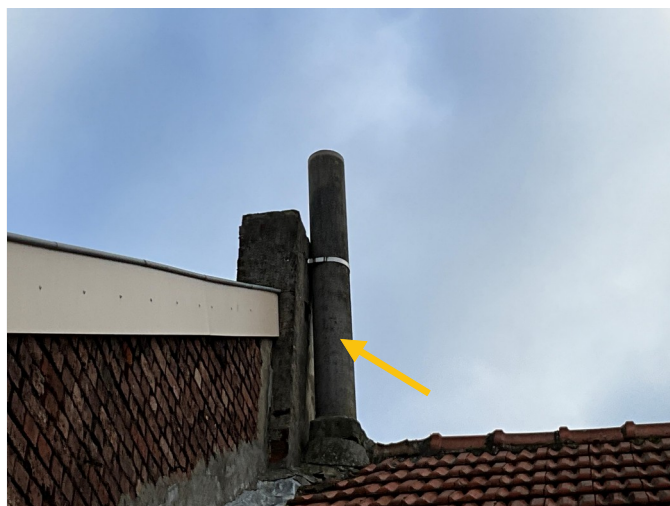
Eindbeoordeling materiaalrisico	Verhoogd materiaalrisico en/of verhoogde kans op vezelvrijgave
---------------------------------	----------------------------------------------------------------

Gebondenheid	Categorie 1: hechtgebonden in oorsprong
Asbestsoort (vezeltype)	Crocidoliet aanwezig
Asbestconcentratie	Laag (< 50%)
Afschermingsgraad van het gehele materiaal	Geheel of deels vrij aan de buitenlucht
Toestand van het materiaal	Matig beschadigd, matig verweerd

Beschrijving	Rookgaskanaal op dak hoofdgebouw
Omgeving	Buiten
Primaire drager	Schacht-koker (technisch)
Asbestmateriaal	Rookgaskanaal
Bindmiddel van asbestmateriaal	Cement
Gebondenheid op basis van bindmiddel	Hecht
Hoeveelheid (lengte - omtrek - dikte - aantal)	<ul style="list-style-type: none">• 3,00 m - 80,00 cm - 3,00 cm - 1 stuk
Totaal volume	0,072 m ³
Eenvoudig bereikbaar	Nee <ul style="list-style-type: none">• Verwijdering tast de bouwkundige integriteit aan.

- Zorg voor een veilig beheer. Vermijd het beschadigen van het asbestmateriaal. Controleer de toestand jaarlijks op wijzigingen.
- Verwijder dit asbestmateriaal zo snel mogelijk. Volg de toestand goed op.

- Eenvoudige handelingen: mag via doe-het-zelf of door werknemer(s) met opleidingsattest eenvoudige handelingen
Laat dit rookgaskanaal verwijderen door een aannemer of dakwerker met opleidingsattest eenvoudige handelingen.

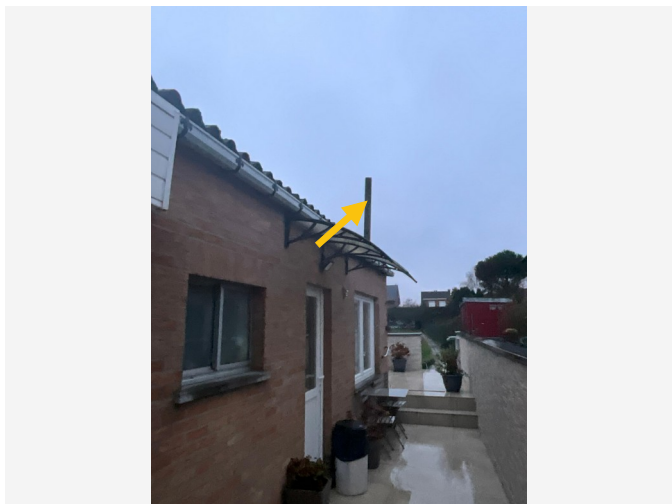
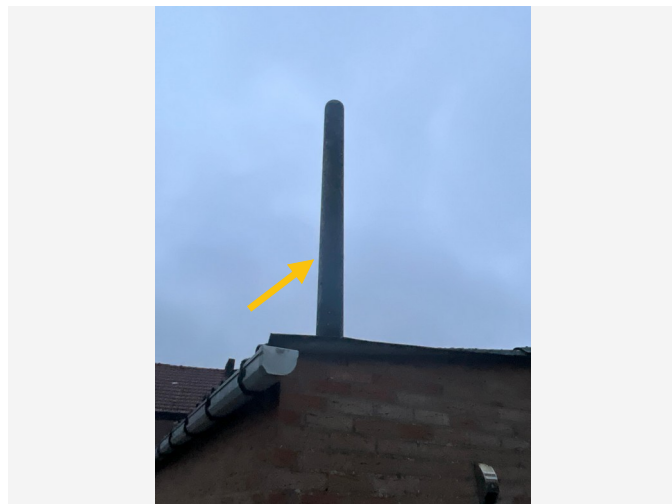
Eindbeoordeling materiaalrisico	Verhoogd materiaalrisico en/of verhoogde kans op vezelvrijgave
---------------------------------	----------------------------------------------------------------

Gebondenheid	Categorie 1: hechtgebonden in oorsprong
Asbestsoort (vezeltype)	Crocidoliet aanwezig
Asbestconcentratie	Laag (< 50%)
Afschermingsgraad van het gehele materiaal	Geheel of deels vrij aan de buitenlucht
Toestand van het materiaal	Matig beschadigd, matig verweerd

Beschrijving	Rookgaskanaal dak aanbouw
Omgeving	Buiten
Primaire drager	Schacht-koker (technisch)
Asbestmateriaal	Rookgaskanaal
Bindmiddel van asbestmateriaal	Cement
Gebondenheid op basis van bindmiddel	Hecht
Hoeveelheid (lengte - omtrek - dikte - aantal)	<ul style="list-style-type: none">• 2,50 m - 35,00 cm - 2,00 cm - 1 stuk
Totaal volume	0,018 m ³
Eenvoudig bereikbaar	Ja
Bevestigingswijze	<ul style="list-style-type: none">• Geklemd• Verlijmd, ingegoten, versmeerd

- Verwijder dit asbestmateriaal zo snel mogelijk. Volg de toestand goed op.

- Eenvoudige handelingen: mag via doe-het-zelf of door werknemer(s) met opleidingsattest eenvoudige handelingen
Laat het rookgaskanaal verwijderen door aannemer of dakwerker met opleidingsattest eenvoudige handelingen.

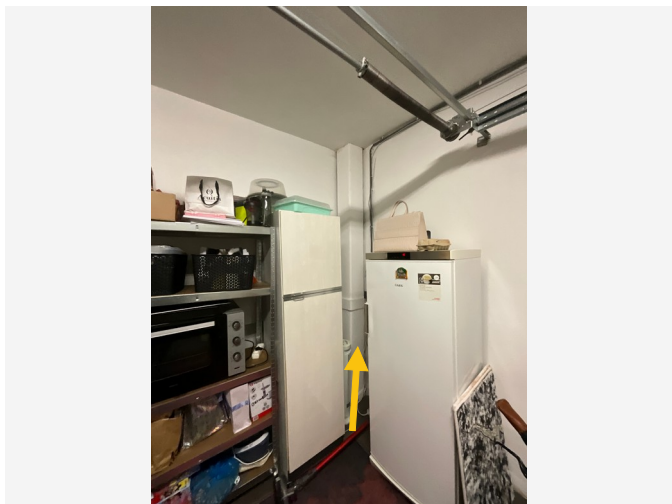
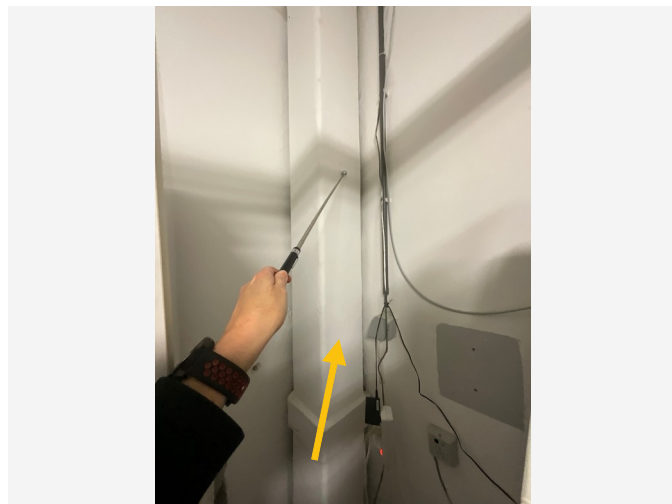
Eindbeoordeling materiaalrisico	Laag materiaalrisico en/of verlaagde kans op vezelvrijgave
---------------------------------	------------------------------------------------------------

Gebondenheid	Categorie 1: hechtgebonden in oorsprong
Asbestsoort (vezeltype)	Crocidoliet aanwezig
Asbestconcentratie	Laag (< 50%)
Afschermingsgraad van het gehele materiaal	Geheel of deels (ook) vrij aan de binnenlucht
Toestand van het materiaal	Onbeschadigd, niet verweerd

Beschrijving	Koker in de garage
Omgeving	Binnen
Primaire drager	HVAC infrastructuur en uitrusting
Asbestmateriaal	Buis, koker, leiding, pijp, doorvoer
Bindmiddel van asbestmateriaal	Cement
Gebondenheid op basis van bindmiddel	Hecht
Hoeveelheid (lengte - omtrek - dikte - aantal)	<ul style="list-style-type: none">• 2,70 m - 60,00 cm - 2,00 cm - 1 stuk
Totaal volume	0,032 m ³
Eenvoudig bereikbaar	Ja
Bevestigingswijze	<ul style="list-style-type: none">• Geklemd• Verlijmd, ingegoten, versmeerd

- Zorg voor een veilig beheer. Vermijd het beschadigen van het asbestmateriaal. Controleer de toestand jaarlijks op wijzigingen.

- Eenvoudige handelingen: mag via doe-het-zelf of door werknemer(s) met opleidingsattest eenvoudige handelingen
Betreft een hechtgebonden toepassing. Laat de koker bij voorkeur verwijderen door een aannemer met opleidingsattest eenvoudige handelingen. Dit om vezelvrijgave te voorkomen.

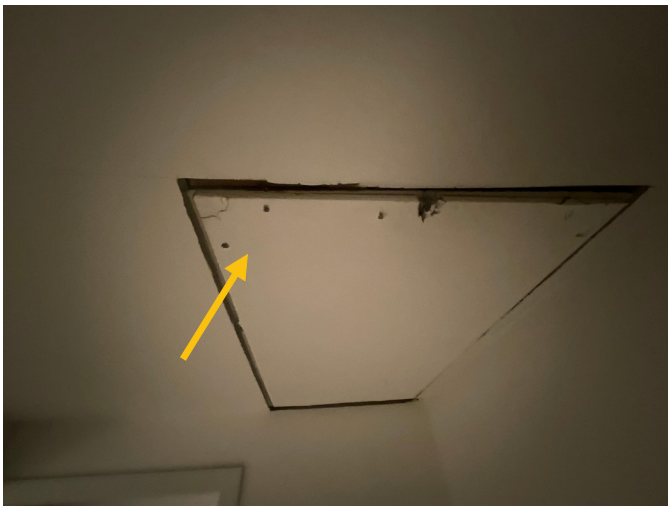
(Asbest)materiaal	Plaat, paneel, tablet - Type Menuiserite
Karakterisatie	Asbest (verdacht)
Primaire drager	Schuin dak
