# Asbestinventarisatetest

Lovenjoelsestraat 57, 3360 Bierbeek

Attestnummer : 20240305-000541.000

Uitgegeven op : 05.03.2024

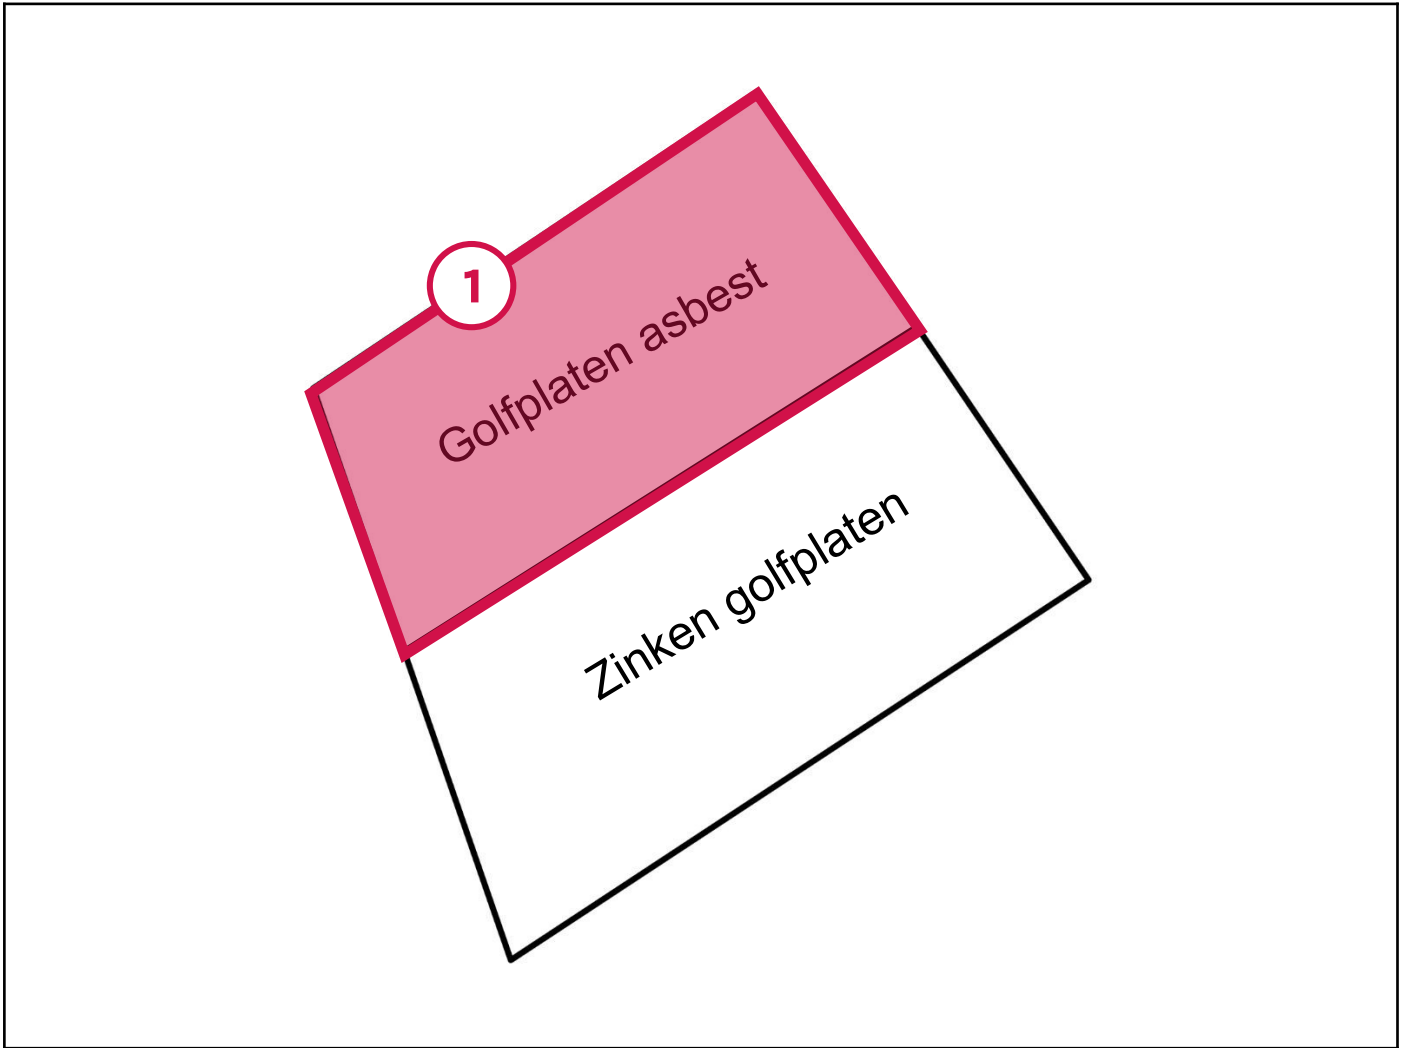
## Plan 2.2: Bijgebouw Dakenplan

Beschrijving	Type	Actie
1. Golfplaten asbestcement	Asbestmateriaal	Dringend verwijderen

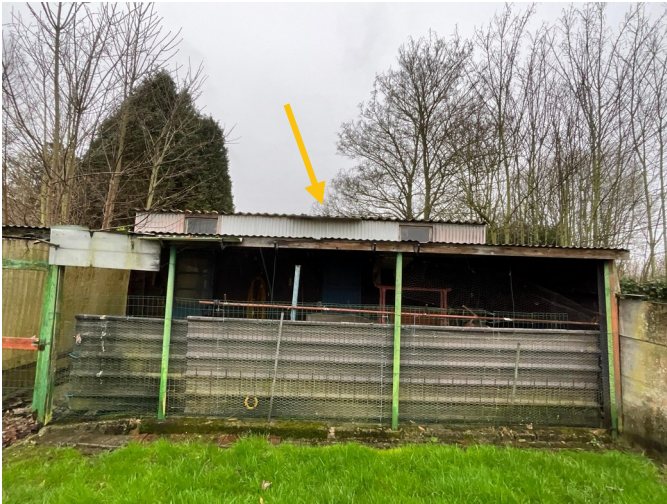
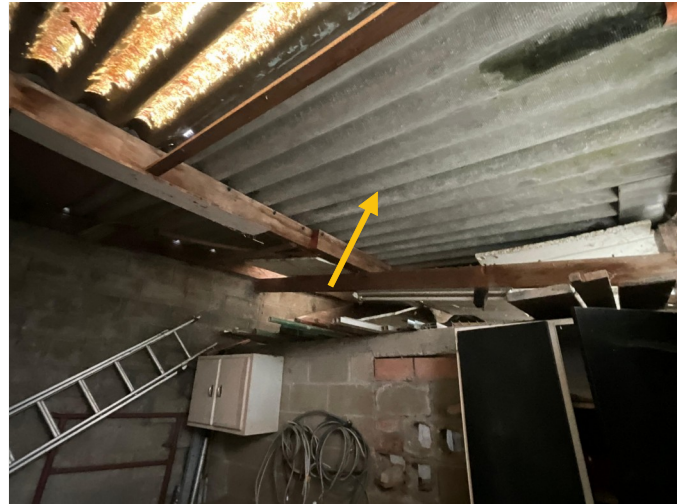
**Dringend verwijderen**

Eindbeoordeling materiaalrisico	Hoog materiaalrisico en/of hoge kans op vezelvrijgave
---------------------------------	---

Gebondenheid	Categorie 1: hechtgebonden in oorsprong
Asbestsoort (vezeltype)	Crocidoliet aanwezig
Asbestconcentratie	Laag (< 50%)
Afschermingsgraad van het gehele materiaal	Geheel of deels (ook) vrij aan de binnenlucht
Toestand van het materiaal	Matig beschadigd, matig verweerd

Beschrijving	Golfplaten asbestcement
Omgeving	Buiten
Primaire drager	Schuin dak
Asbestmateriaal	Dak- en gevelbekleding - Golfplaat
Bindmiddel van asbestmateriaal	Cement
Gebondenheid op basis van bindmiddel	Hecht
Hoeveelheid (oppervlakte - aantal)	<ul style="list-style-type: none"><li>• 25,00 m<sup>2</sup> - 1 stuk</li></ul>
Totale oppervlakte	25,00 m <sup>2</sup>
Eenvoudig bereikbaar	Ja
Bevestigingswijze	<ul style="list-style-type: none"><li>• Geschroefd</li></ul>
Identificatiemethode	Vaststelling zonder monsternamen

- Verwijder dit asbestmateriaal zo snel mogelijk. Volg de toestand goed op.

- Eenvoudige handelingen: mag via doe-het-zelf of door werknemer(s) met opleidingsattest eenvoudige handelingen  
Gezien de totale oppervlakte van het dak is het aan te raden deze te laten verwijderen door een dakwerker of aannemer met opleidingsattest eenvoudige handelingen .

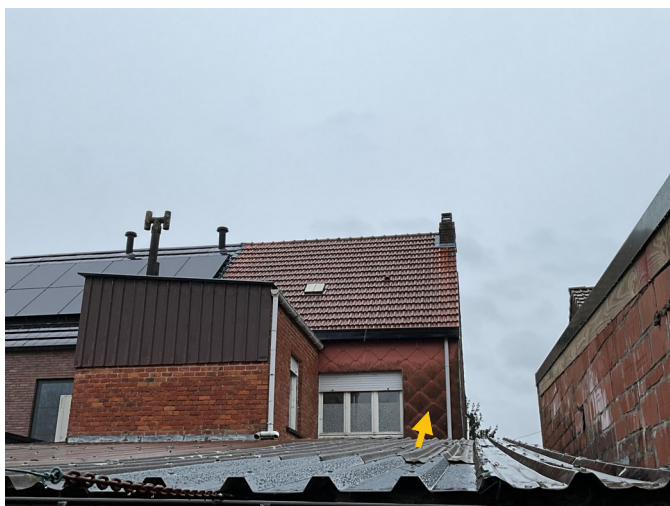
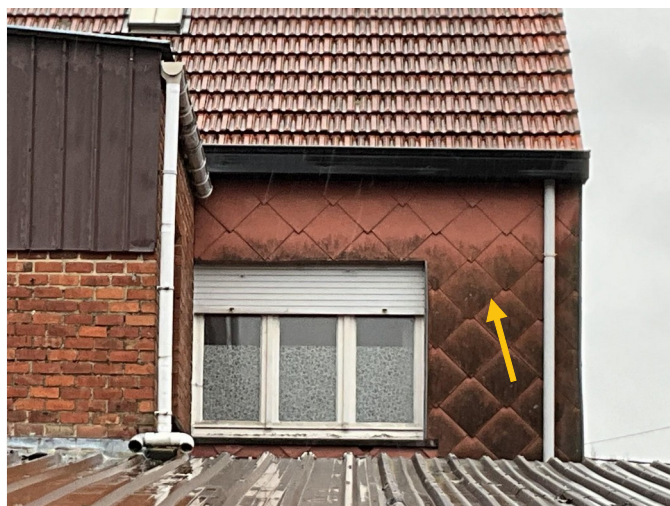
Verwijderen

Eindbeoordeling materiaalrisico	Verhoogd materiaalrisico en/of verhoogde kans op vezelvrijgave
---------------------------------	--

Gebondenheid	Categorie 1: hechtgebonden in oorsprong
Asbestsoort (vezeltype)	Crocidoliet aanwezig
Asbestconcentratie	Laag (< 50%)
Afschermingsgraad van het gehele materiaal	Geheel of deels vrij aan de buitenlucht
Toestand van het materiaal	Matig beschadigd, matig verweerd

Beschrijving	Gevelleien asbestcement
Omgeving	Buiten
Primaire drager	Wand buitenschil
Asbestmateriaal	Dak- en gevelbekleding - Lei, shingle
Bindmiddel van asbestmateriaal	Cement
Gebondenheid op basis van bindmiddel	Hecht
Hoeveelheid (oppervlakte - aantal)	• 6,00 m <sup>2</sup> - 1 stuk
Totale oppervlakte	6,00 m <sup>2</sup>
Eenvoudig bereikbaar	Ja
Bevestigingswijze	• Genageld, geniet

- Verwijder dit asbestmateriaal zo snel mogelijk. Volg de toestand goed op.

- Eenvoudige handelingen: mag via doe-het-zelf of door werknemer(s) met opleidingsattest eenvoudige handelingen  
Betreft een hechtgebonden toepassing, buiten, dewelke in zijn geheel kan verwijderd worden. Zorg voor voldoende beschermmiddelen en de leien in geen geval breken. Laat bij voorkeur de leien verwijderen door een dakwerker of aannemer met opleidingsattest eenvoudige handelingen.

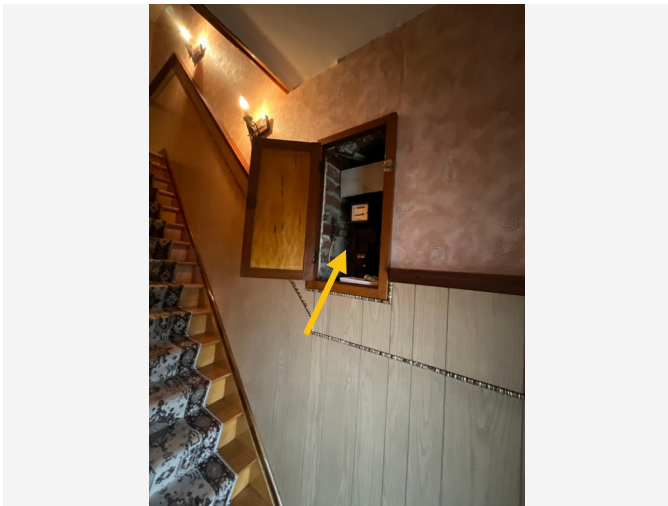
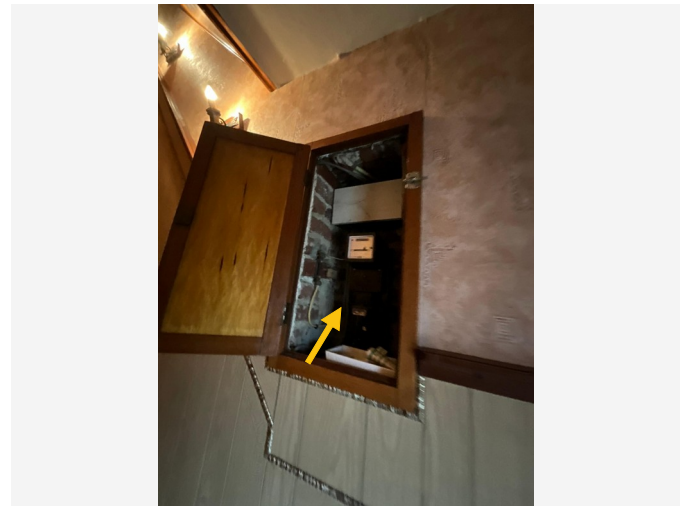
Verwijderen

Bakeliet toepassingen zijn in sommige gevallen asbesthoudend. Er werd geen staalname uitgevoerd van deze toepassing.

Eindbeoordeling materiaalrisico	Verhoogd materiaalrisico en/of verhoogde kans op vezelvrijgave
---------------------------------	--

Gebondenheid	Categorie 1: hechtgebonden in oorsprong
Asbestsoort (vezeltype)	Crocidoliet aanwezig
Asbestconcentratie	Laag (< 50%)
Afschermingsgraad van het gehele materiaal	Geheel of deels (ook) vrij aan de binnenlucht
Toestand van het materiaal	Licht beschadigd, licht verweerd. Intact materiaal type Pical – asbestboard of categorie III 'gebondenheid'

- Verwijder dit asbestmateriaal zo snel mogelijk. Volg de toestand goed op.

- Eenvoudige handelingen: mag via doe-het-zelf of door werknemer(s) met opleidingsattest eenvoudige handelingen  
Zonder breken verwijderen. Zorg voor voldoende beschermmiddelen en zorg dat er niemand in de buurt is tijdens de verwijdering. Materiaal dubbel verpakken en afvoeren.

Bij renovatie of vernieuwing elektriciteit advies: verwijderen van de mogelijk asbesthoudende toepassing.

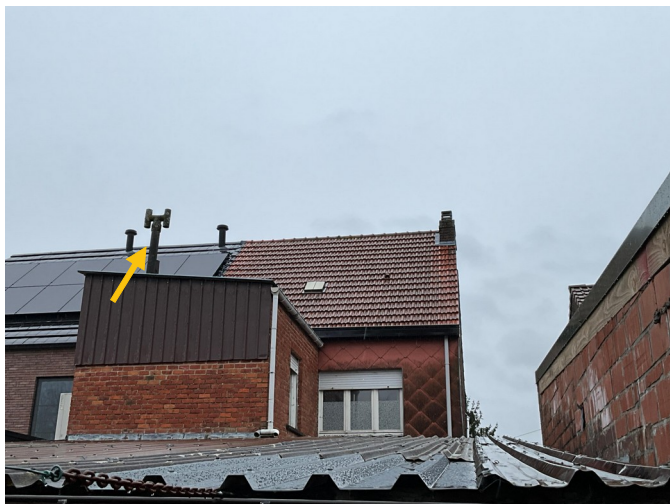
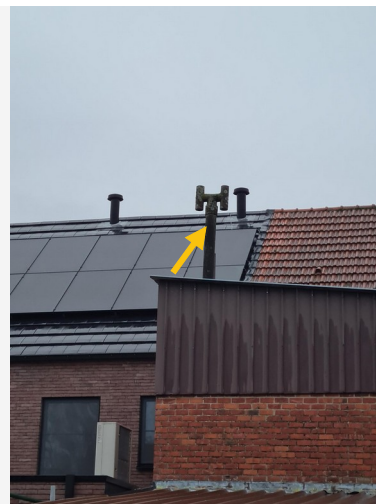
Verwijderen

Eindbeoordeling materiaalrisico	Verhoogd materiaalrisico en/of verhoogde kans op vezelvrijgave
---------------------------------	--

Gebondenheid	Categorie 1: hechtgebonden in oorsprong
Asbestsoort (vezeltype)	Crocidoliet aanwezig
Asbestconcentratie	Laag (< 50%)
Afschermingsgraad van het gehele materiaal	Geheel of deels vrij aan de buitenlucht
Toestand van het materiaal	Matig beschadigd, matig verweerd

Beschrijving	Rookgaskanaal
Omgeving	Buiten
Primaire drager	Schacht-koker (technisch)
Asbestmateriaal	Rookgaskanaal
Bindmiddel van asbestmateriaal	Cement
Gebondenheid op basis van bindmiddel	Hecht
Hoeveelheid (lengte - omtrek - dikte - aantal)	<ul style="list-style-type: none"><li>• 1,50 m - 20,00 cm - 2,00 cm - 1 stuk</li></ul>
Totaal volume	0,006 m <sup>3</sup>
Eenvoudig bereikbaar	Ja
Bevestigingswijze	<ul style="list-style-type: none"><li>• Verlijmd, ingegoten, versmeerd</li></ul>
Identificatiemethode	Vaststelling zonder monsternamen

- Verwijder dit asbestmateriaal zo snel mogelijk. Volg de toestand goed op.

- Eenvoudige handelingen: enkel door erkend asbestverwijderaar  
Laat het rookgaskanaal verwijderen door een erkend asbestverwijderaar. Omdat het rookgaskanaal ingemetseld en/of ingebetoneerd is, is het moeilijk deze te verwijderen zonder te breken (breken=vezelvrijgave).

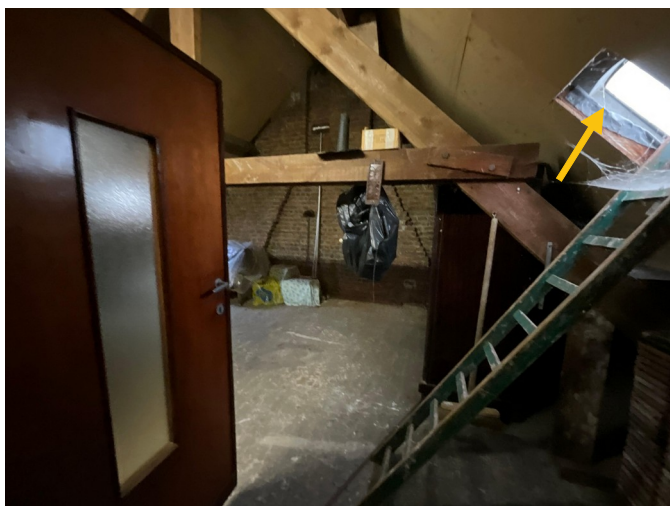
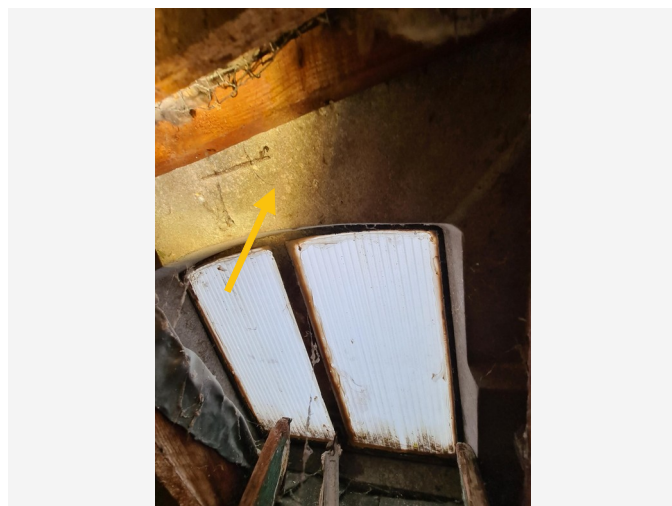
Verwijderen

Eindbeoordeling materiaalrisico	Verhoogd materiaalrisico en/of verhoogde kans op vezelvrijgave
---------------------------------	--

Gebondenheid	Categorie 1: hechtgebonden in oorsprong
Asbestsoort (vezeltype)	Crocidoliet aanwezig
Asbestconcentratie	Laag (< 50%)
Afschermingsgraad van het gehele materiaal	Geheel of deels (ook) vrij aan de binnenlucht
Toestand van het materiaal	Licht beschadigd, licht verweerd. Intact materiaal type Pical – asbestboard of categorie III 'gebondenheid'

Beschrijving	Dakvenster zolder
Omgeving	Binnen
Primaire drager	Wandopening verticaal (raam, deur, ...)
Asbestmateriaal	Kozijn zolderraampje
Bindmiddel van asbestmateriaal	Cement
Gebondenheid op basis van bindmiddel	Hecht
Hoeveelheid (gewicht - aantal)	• 8,00 kg - 1 stuk
Totaal gewicht	8,00 kg
Eenvoudig bereikbaar	Ja
Bevestigingswijze	• Geklemd
Identificatiemethode	Vaststelling zonder monsternamen

- Verwijder dit asbestmateriaal zo snel mogelijk. Volg de toestand goed op.

- Eenvoudige handelingen: mag via doe-het-zelf of door werknemer(s) met opleidingsattest eenvoudige handelingen  
Laat dit raamkozijn verwijderen door een dakwerker of aannemer met opleidingsattest eenvoudige handelingen.

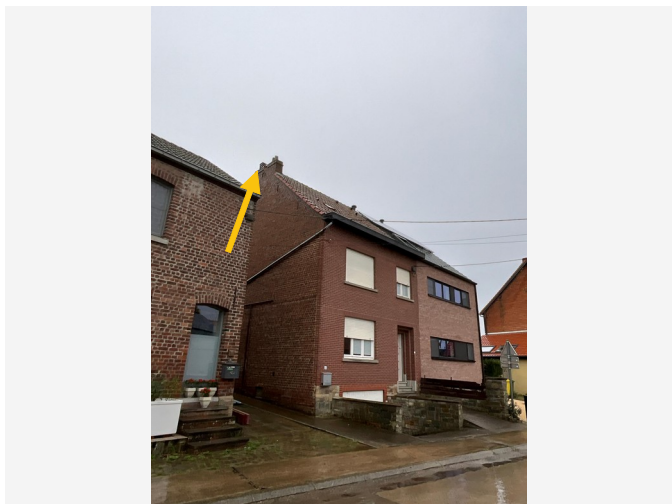
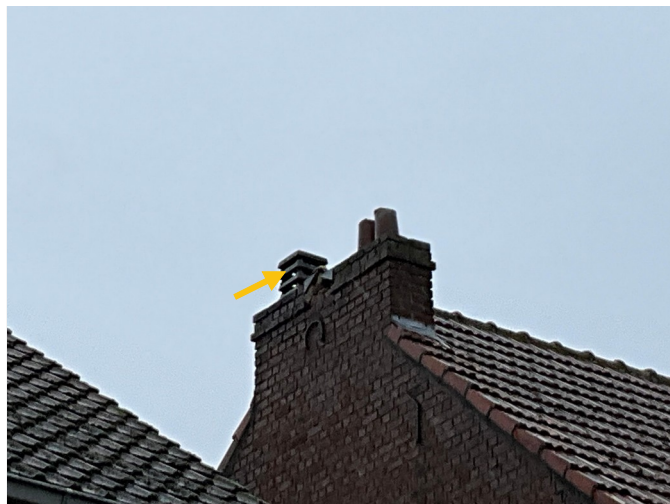
**Verwijderen**

Eindbeoordeling materiaalrisico	Verhoogd materiaalrisico en/of verhoogde kans op vezelvrijgave
---------------------------------	--

Gebondenheid	Categorie 1: hechtgebonden in oorsprong
Asbestsoort (vezeltype)	Crocidoliet aanwezig
Asbestconcentratie	Laag (< 50%)
Afschermingsgraad van het gehele materiaal	Geheel of deels vrij aan de buitenlucht
Toestand van het materiaal	Matig beschadigd, matig verweerd

Beschrijving	Schouwhoed
Omgeving	Buiten
Primaire drager	Schacht-koker (technisch)
Asbestmateriaal	Schouwhoed, ventilatiekap (anti-windval)
Bindmiddel van asbestmateriaal	Cement
Gebondenheid op basis van bindmiddel	Hecht
Hoeveelheid (gewicht - aantal)	<ul style="list-style-type: none"><li>• 12,00 kg - 1 stuk</li></ul>
Totaal gewicht	12,00 kg
Eenvoudig bereikbaar	Ja
Bevestigingswijze	<ul style="list-style-type: none"><li>• Verlijmd, ingegoten, versmeerd</li></ul>
Identificatiemethode	Vaststelling zonder monsternamen

- Verwijder dit asbestmateriaal zo snel mogelijk. Volg de toestand goed op.

- Eenvoudige handelingen: enkel door erkend asbestverwijderaar  
Laat de schouwhoed verwijderen door een erkend asbestverwijderaar (kans op breken tijdens de verwijdering is groot, grote kans op vezelvrijgave).

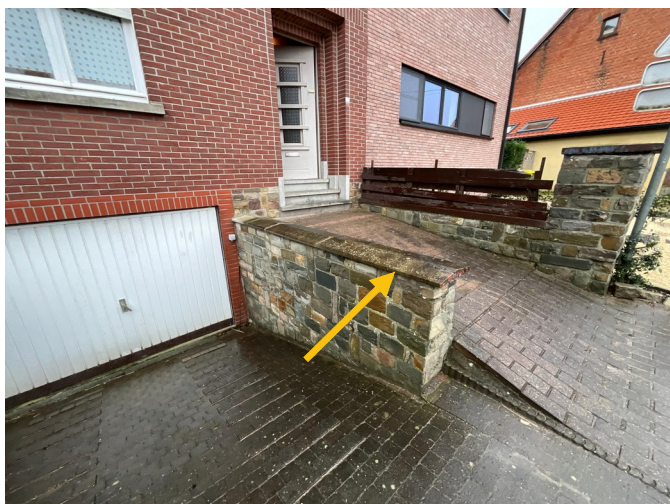
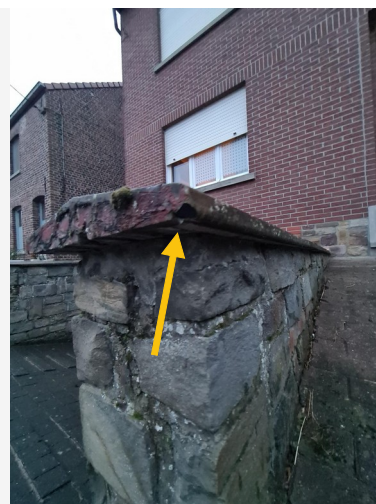
Zorgvuldig beheren

Eindbeoordeling materiaalrisico	Laag materiaalrisico en/of verlaagde kans op vezelvrijgave
---------------------------------	--

Gebondenheid	Categorie 1: hechtgebonden in oorsprong
Asbestsoort (vezeltype)	Alleen chrysotiel
Asbestconcentratie	Laag (< 50%)
Afschermingsgraad van het gehele materiaal	Geheel of deels vrij aan de buitenlucht
Toestand van het materiaal	Licht beschadigd, licht verweerd. Intact materiaal type Pical – asbestboard of categorie III 'gebondenheid'

#	Type	Referentie	Resultaat
7.1	Puntmonster	MM05	Chrysotiel

- Zorg voor een veilig beheer. Vermijd het beschadigen van het asbestmateriaal. Controleer de toestand jaarlijks op wijzigingen.

- Eenvoudige handelingen: mag via doe-het-zelf of door werknemer(s) met opleidingsattest eenvoudige handelingen  
Beheer deze dekstenen zorgvuldig en vermijd beschadigingen. Bij verwijdering steeds gebruik maken van persoonlijke beschermingsmiddelen. De dekstenen niet breken en afvoeren naar containerpark (verpakt in dubbele doorzichtige folie). Laat de dekstenen bij voorkeur verwijderen door een aannemer met opleidingsattest eenvoudige handelingen.

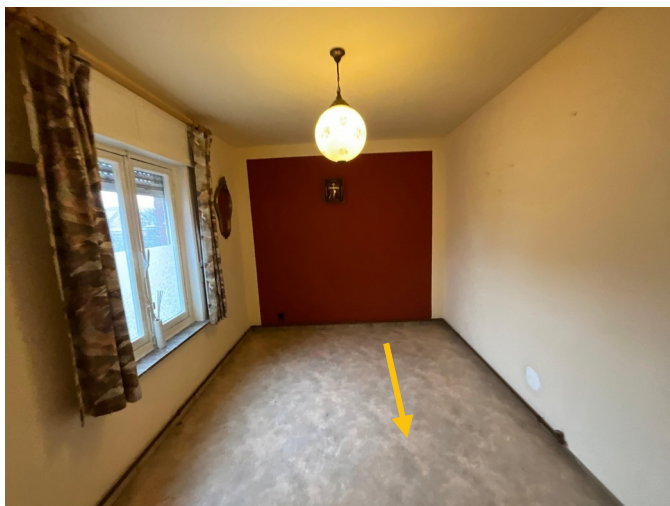
Dit vloerzeil is soepel, breekt niet en heeft geen kartonnen onderkant. Deze is niet-asbestverdacht.
