# Asbestinventarisatetest

Engelenbosweg 14, 3020 Herent

Attestnummer : 20240309-000005.000

Uitgegeven op : 09.03.2024

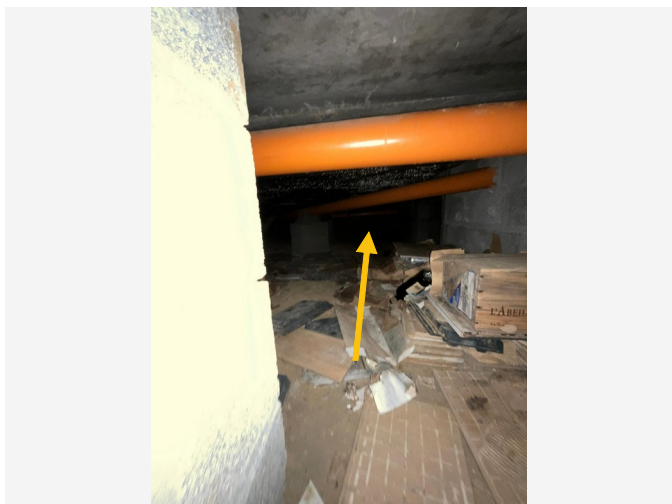
*Situeringsfoto*

**Reden:** Het onderzoek kan niet uitgevoerd worden binnen de bepalingen van de Welzijnswet

**Uitleg van de asbestdeskundige:** Betreft een kruipkelder lager dan 1,5 meter, dewelke niet onderzocht kan worden binnen de bepalingen van de Welzijnswet.

Grootte kruipkelder = onbekend. Er werd visueel zo ver mogelijk onderzocht.

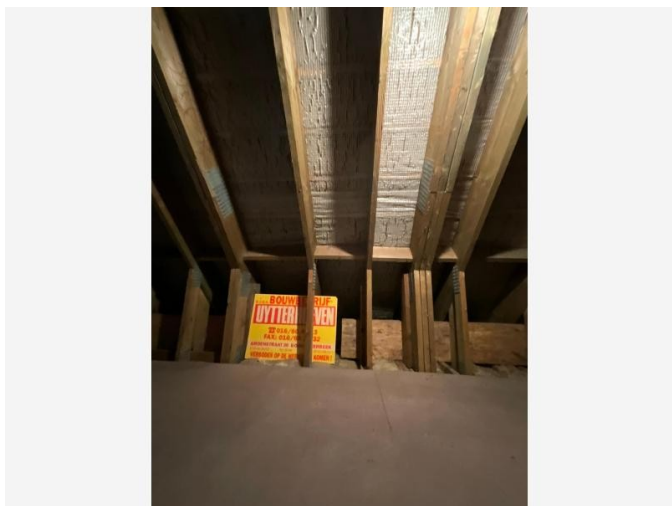
Vrije foto

Het dak bestaat uit dakpannen. Op zolder is de dampdoorlatende folie (gewapend) goed zichtbaar. Er was echter geen onderzoek mogelijk onder het gehele dakoppervlakte.

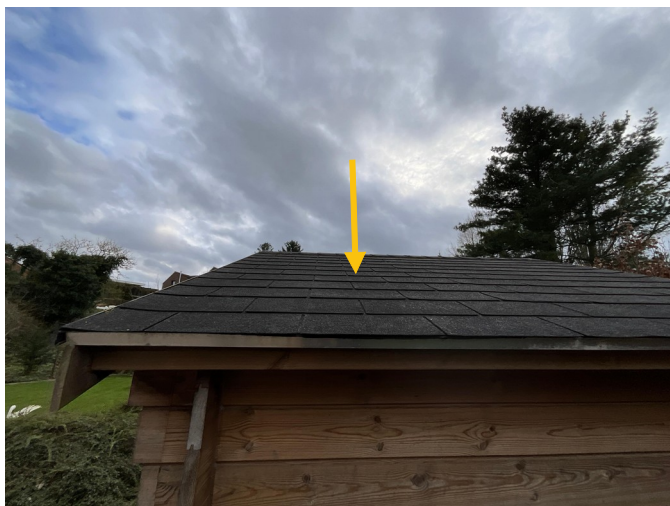
Vrije foto

De dakbedekking van het tuinhuis is duidelijk vernieuwd en niet-asbestverdacht.

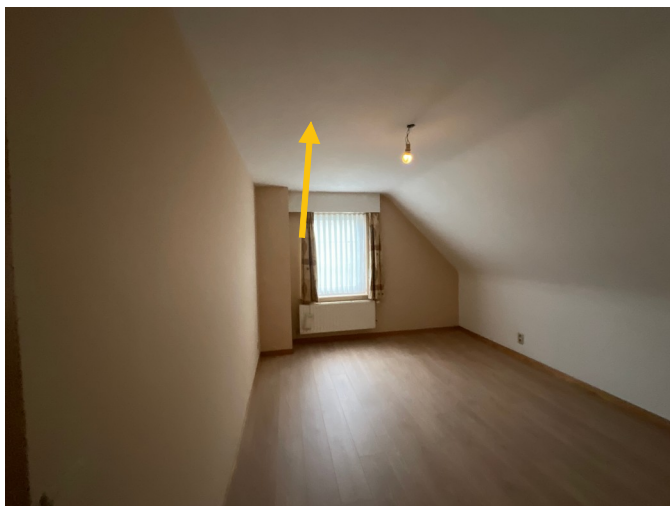
Vrije foto

De plafonds op V+1 bestaan uit gipsplaten.

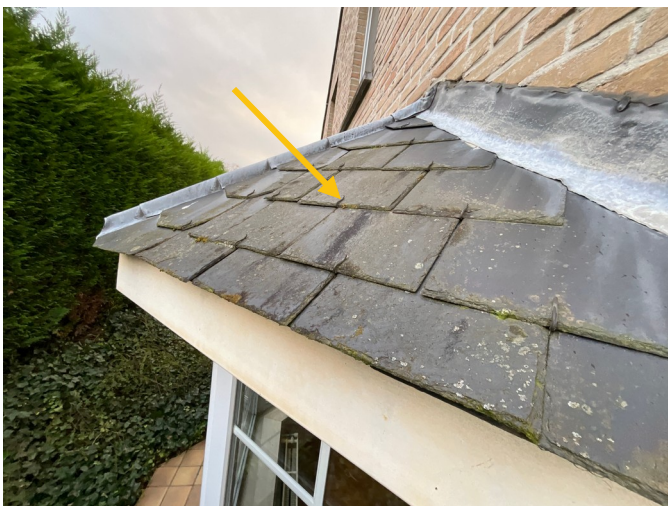
Vrije foto

De leien op de erker zijn natuurleien (geen asbest).

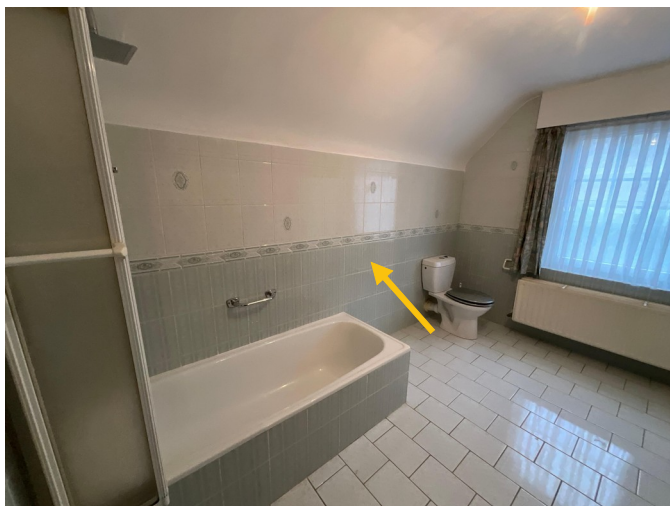
Vrije foto

Bij renovatie keuken, wasruimte, wc en badkamer, eerst staalname van de tegellijm. Tegellijm kan asbesthoudend zijn.

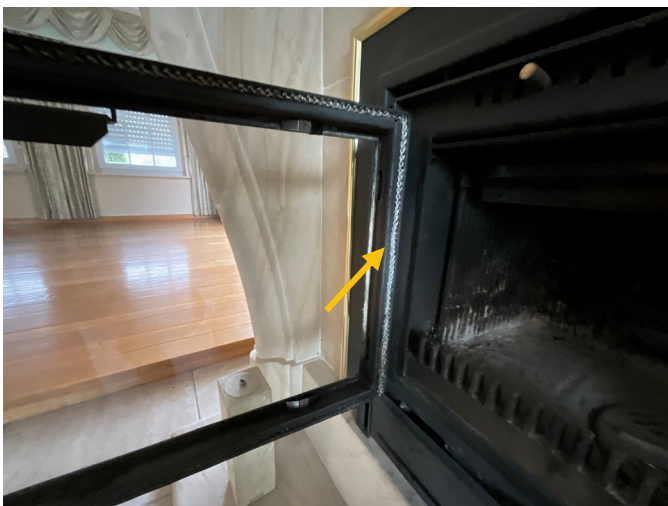
Vrije foto

De koord van de kachel is synthetisch en bijgevolg niet-asbestverdacht.

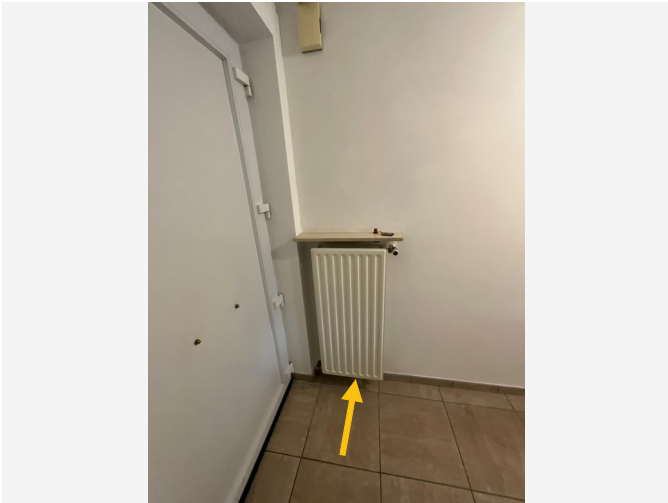
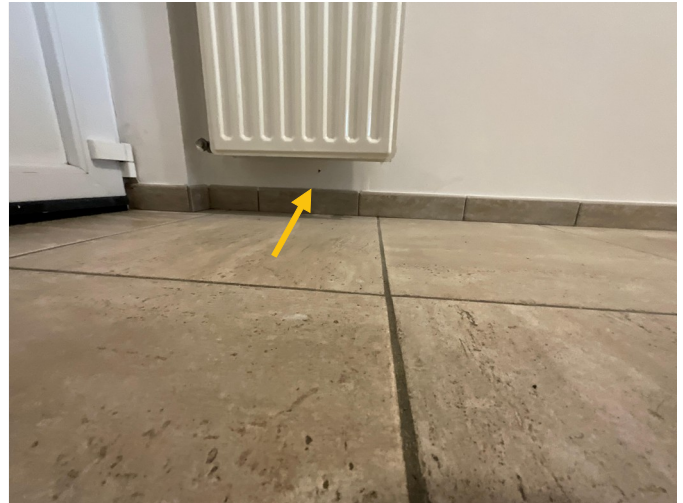
Geen asbest

#	Type	Referentie	Resultaat
9.1	Mengmonster	MM01	Geen asbest

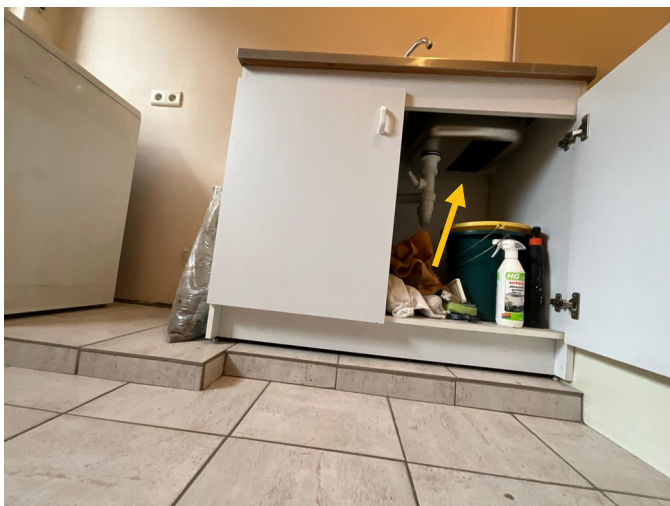
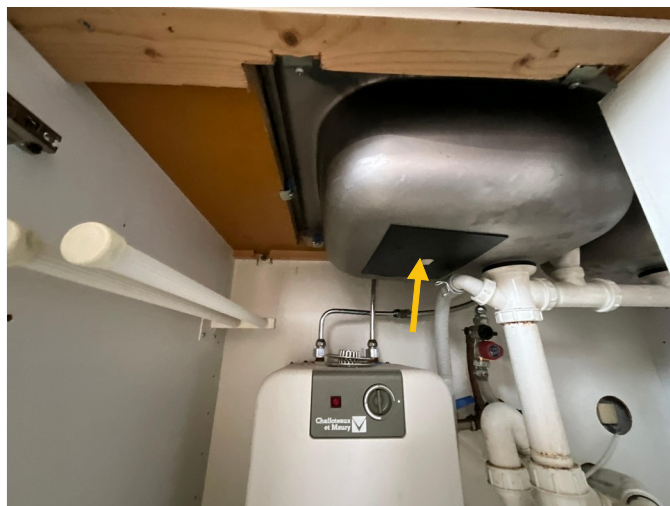
Geen asbest

#	Type	Referentie	Resultaat
10.1	Puntmonster	MM03	Geen asbest

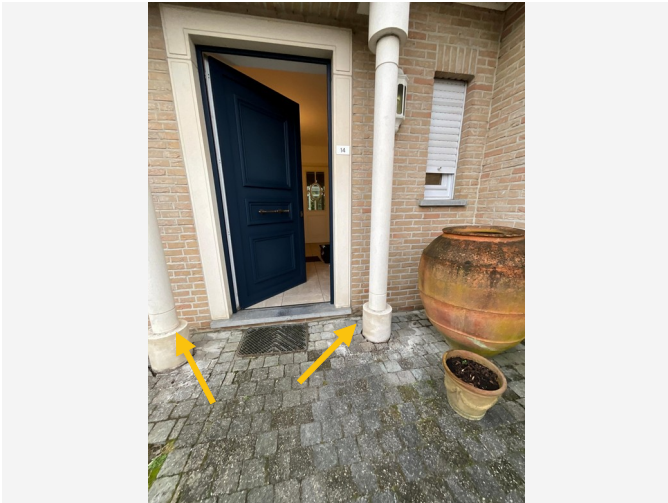
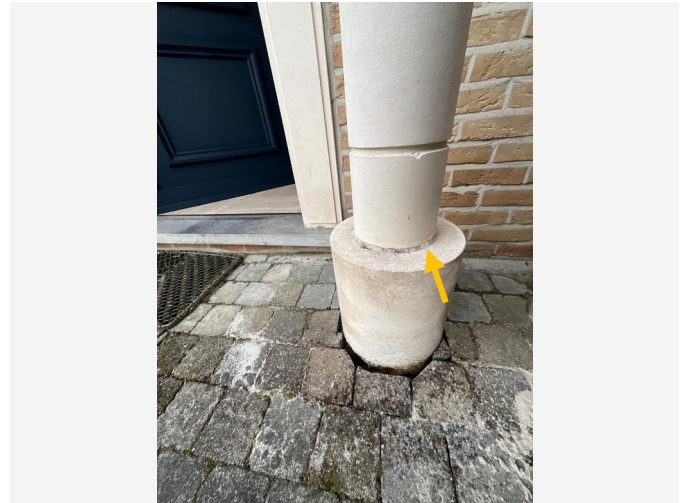
Geen asbest

#	Type	Referentie	Resultaat
11.1	Puntmonster	MM05	Geen asbest

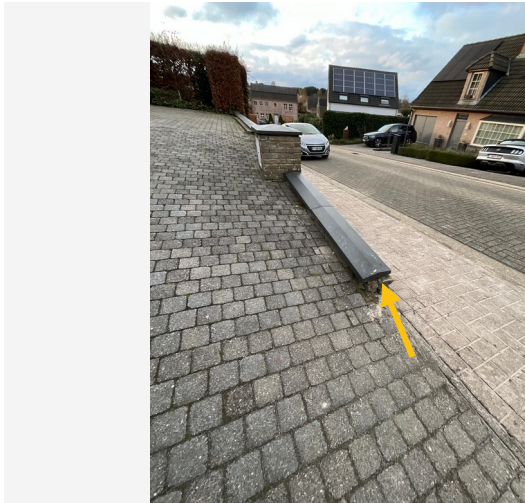
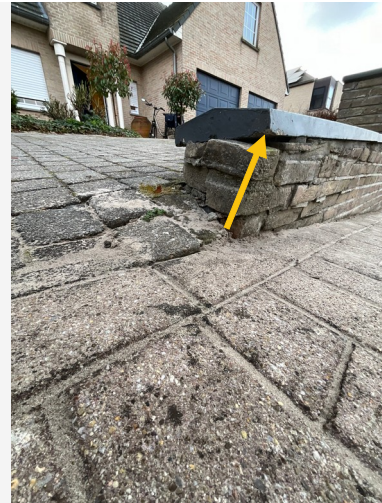
Geen asbest

#	Type	Referentie	Resultaat
12.1	Puntmonster	MM04	Geen asbest

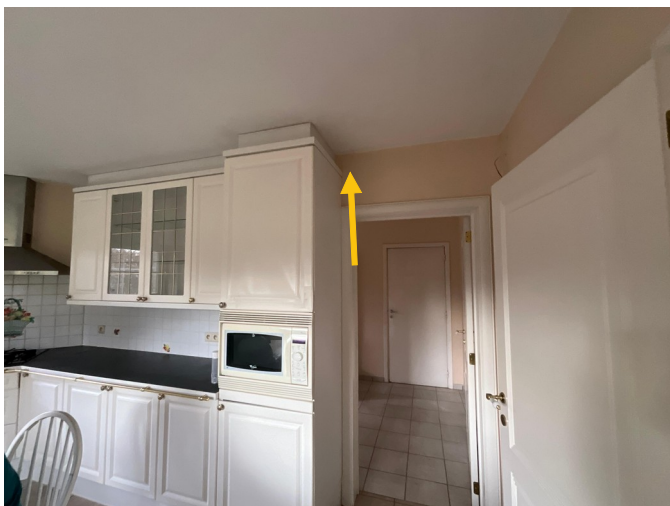
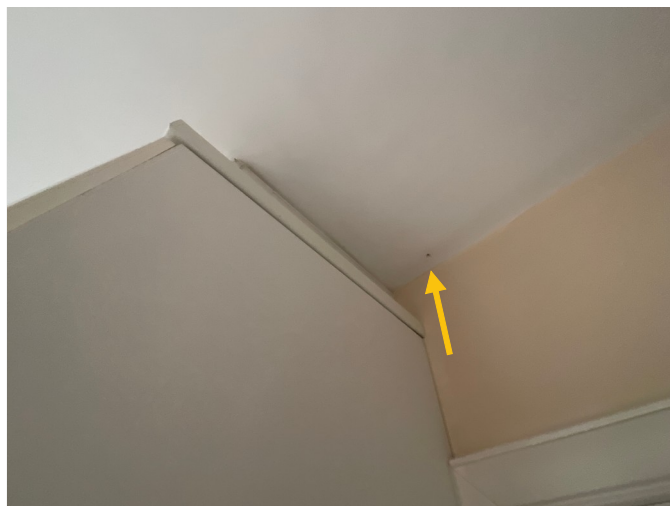
## Fiche 13: Pleister plafond

Geen asbest

#	Type	Referentie	Resultaat
13.1	Mengmonster	MM02	Geen asbest
