Asbestinventarisatetest

Groenhofstraat 45, 3300 Tienen

Attestnummer : 20230823-000459.001

Uitgegeven op : 24.08.2023

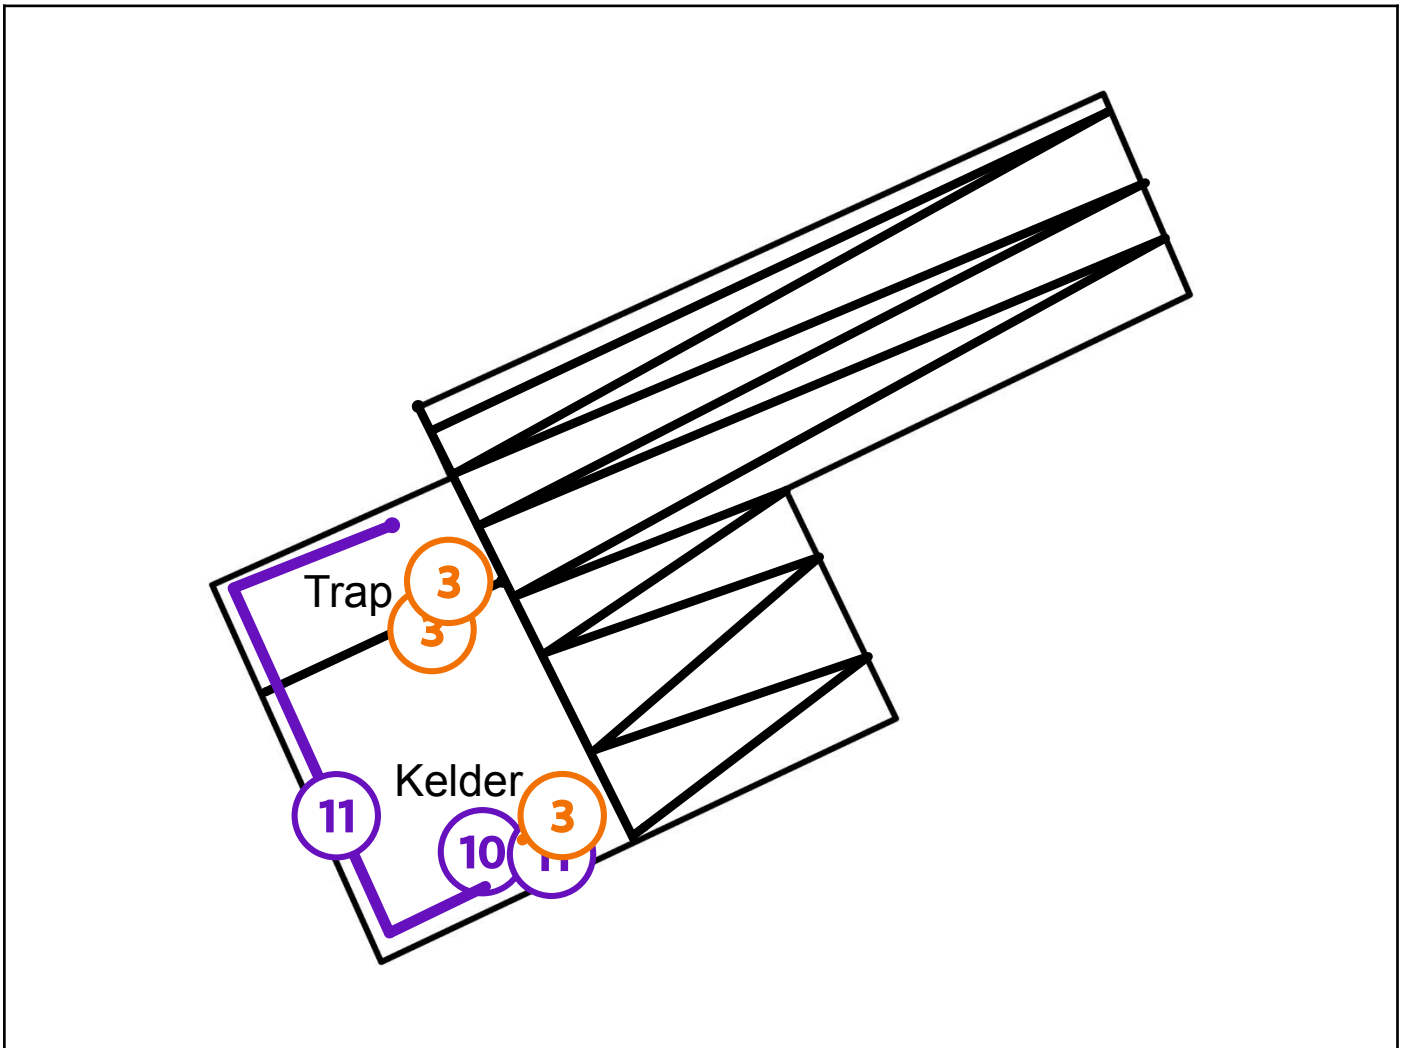
Plan 1.1: Hoofdgebouw plan V-1

Beschrijving	Type	Actie
3. Bakeliet toepassingen	Asbestmateriaal	Verwijderen
10. Cv ketel merk onbekend	Advies	-
11. Leidingisolatie kelder	Advies	-

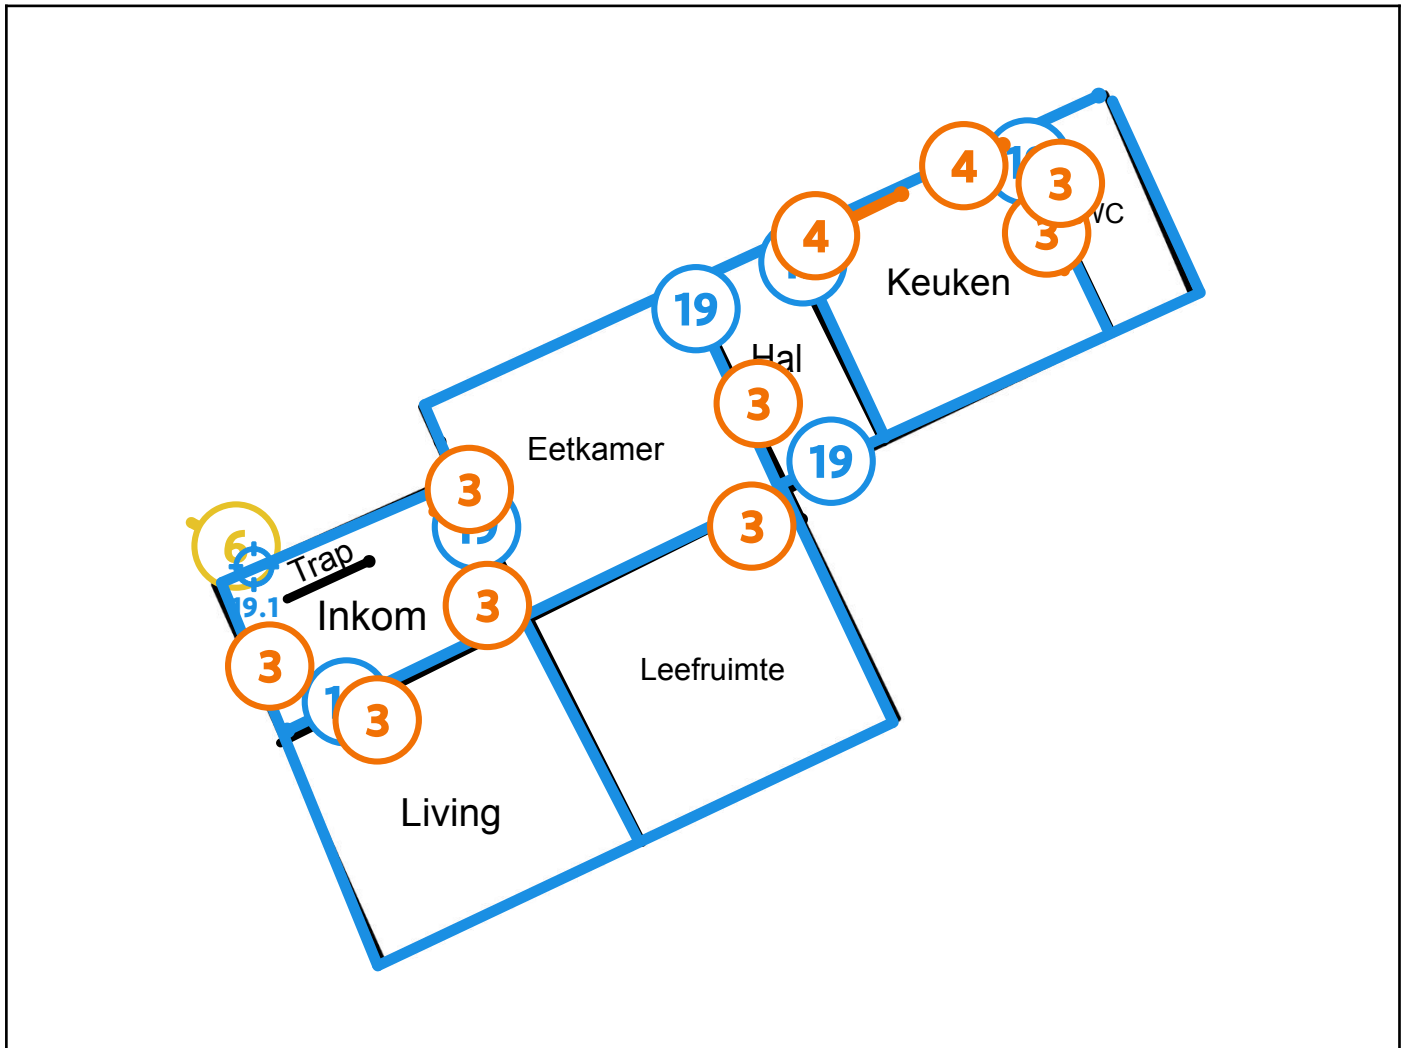
Plan 1.2: Hoofdegebouw plan V+0

Beschrijving	Type	Actie
3. Bakeliet toepassingen	Asbestmateriaal	Verwijderen
4. Venstertablet massal keuken	Asbestmateriaal	Verwijderen
6. Buis regenpijp	Asbestmateriaal	Zorgvuldig beheren
19. Pleister muur	Geen asbest	-
19.1 Code: MM01	Mengmonster	-

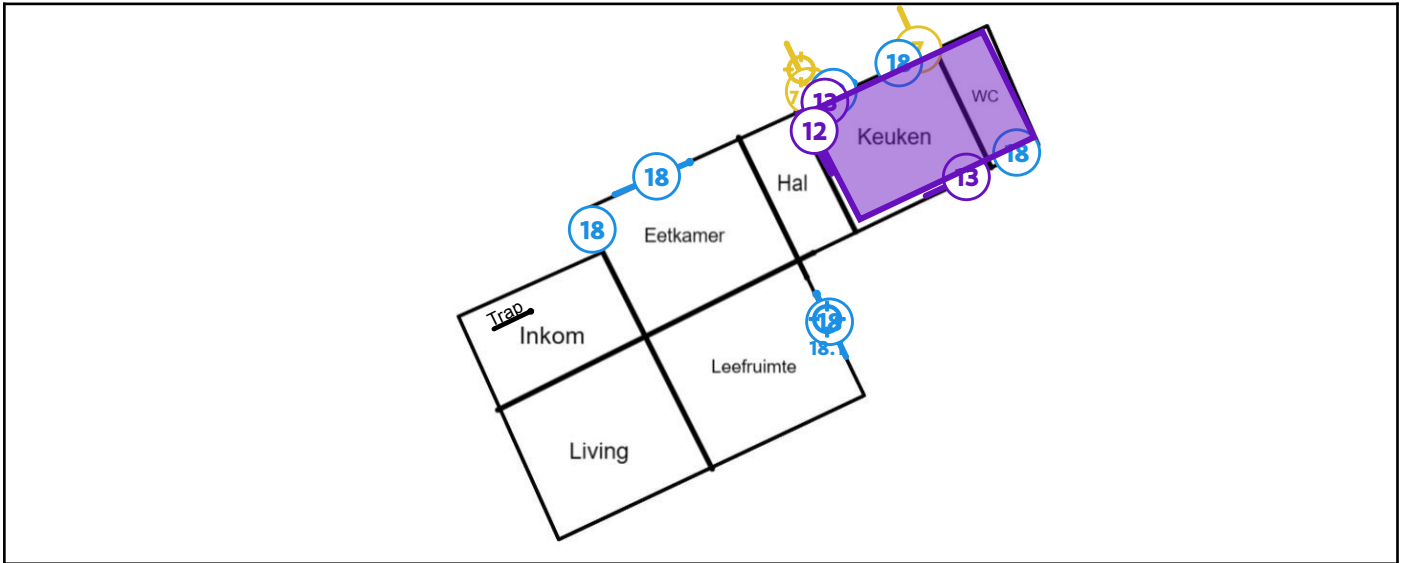
Plan 1.5: Hoofdgebouw Plan V+0

Beschrijving	Type	Actie
7. Steunpilaar, zuil buiten (verloren bekisting)	Asbestmateriaal	Zorgvuldig beheren
7.1 Code: MM03	Puntmonster	-
12. Vloerbedekking	Advies	-
13. Tegellijm faience keuken	Advies	-
18. Stopverf ramen	Geen asbest	-
18.1 Code: MM06	Puntmonster	-

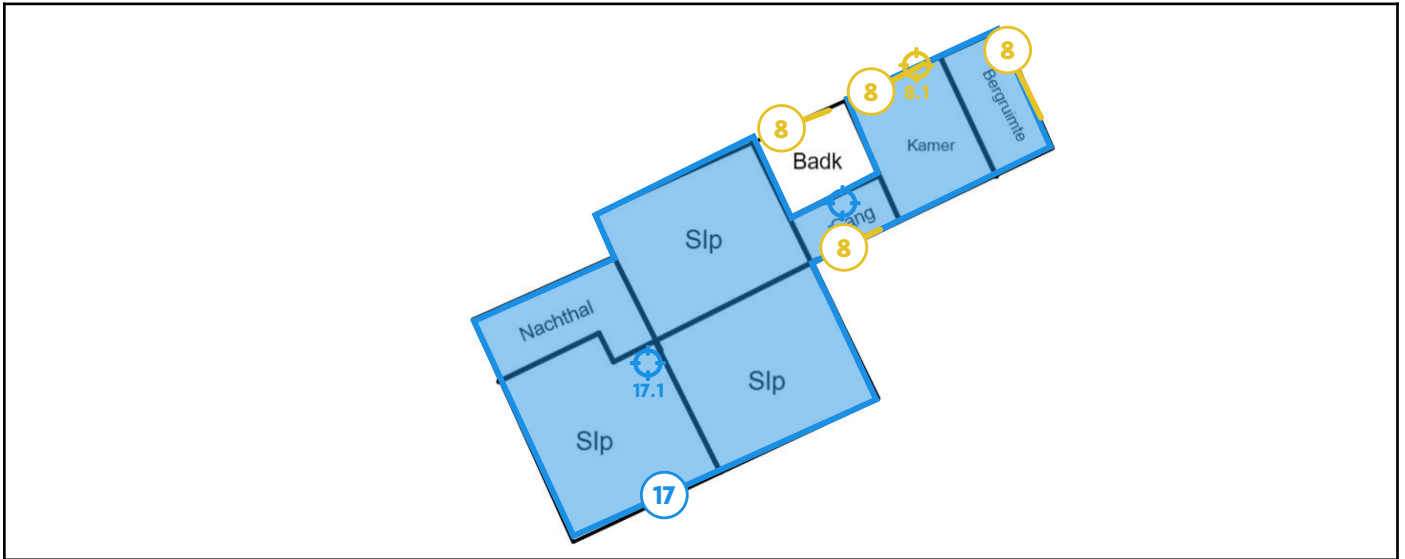
Plan 1.7: Hoofdgebouw Plan V+1

Beschrijving	Type	Actie
8. Venstertablet badkamer en kamers	Asbestmateriaal	Zorgvuldig beheren
8.1 Code: MM05	Puntmonster	-
17. Pleister plafond	Geen asbest	-
17.1 Code: MM02	Mengmonster	-

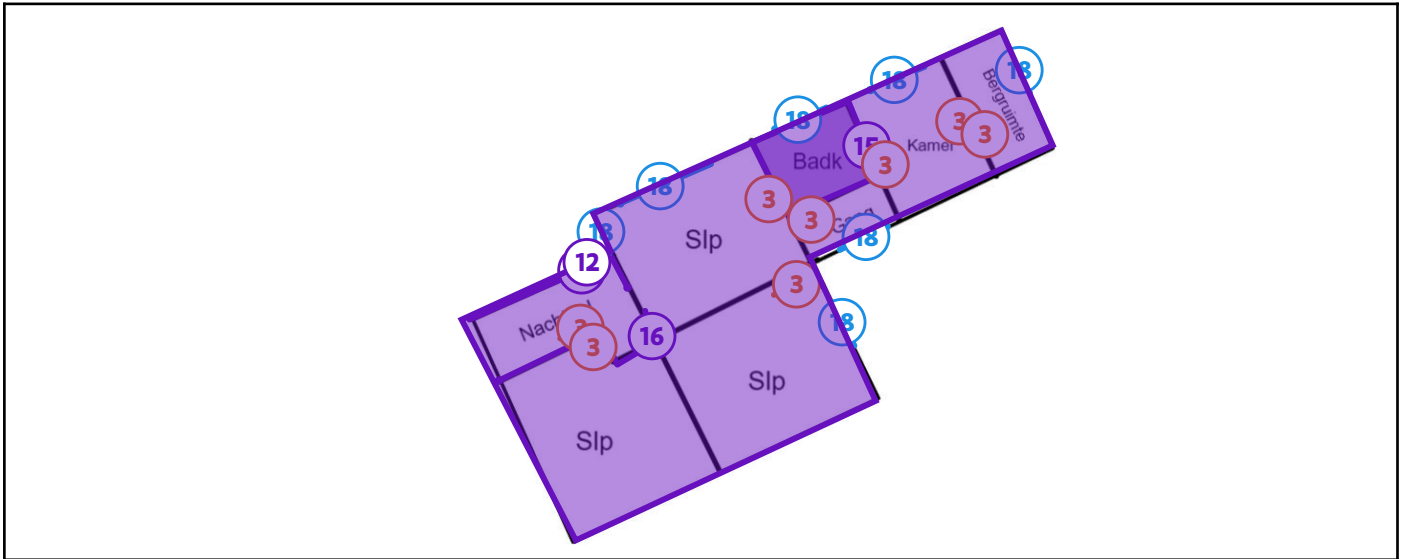
Plan 1.8: Hoofdgebouw Plan V+1

Beschrijving	Type	Actie
3. Bakeliet toepassingen	Asbestmateriaal	Verwijderen
12. Vloerbedekking	Advies	-
15. Plafonds in hout en plafonds afgewerkt met kurk	Advies	-
16. Lambrisering gang	Advies	-
18. Stopverf ramen	Geen asbest	-

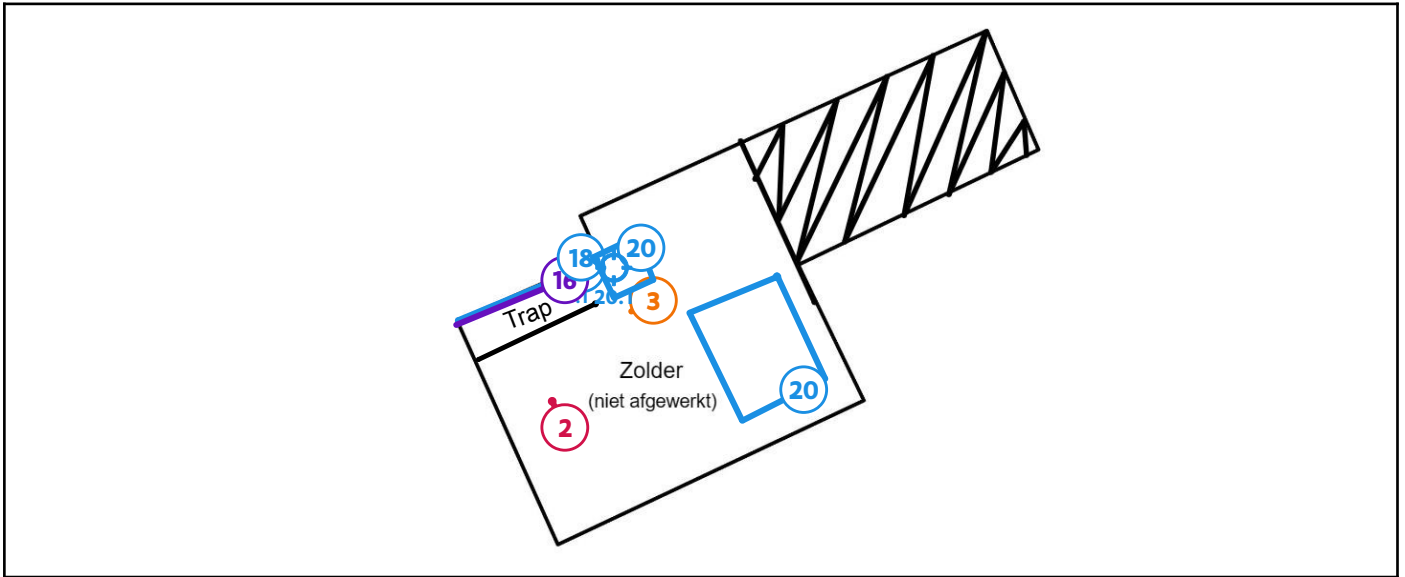
Plan 1.9: Hoofdgebouw Plan V+2 (zolder)

Beschrijving	Type	Actie
2. Stuk buis op zolder	Asbestmateriaal	Dringend verwijderen
3. Bakeliet toepassingen	Asbestmateriaal	Verwijderen
16. Lambrisering gang	Advies	-
18. Stopverf ramen	Geen asbest	-
19. Pleister muur	Geen asbest	-
19.1 Code: MM01	Mengmonster	-
20. Vloerzeil	Geen asbest	-
20.1 Code: MM04	Puntmonster	-

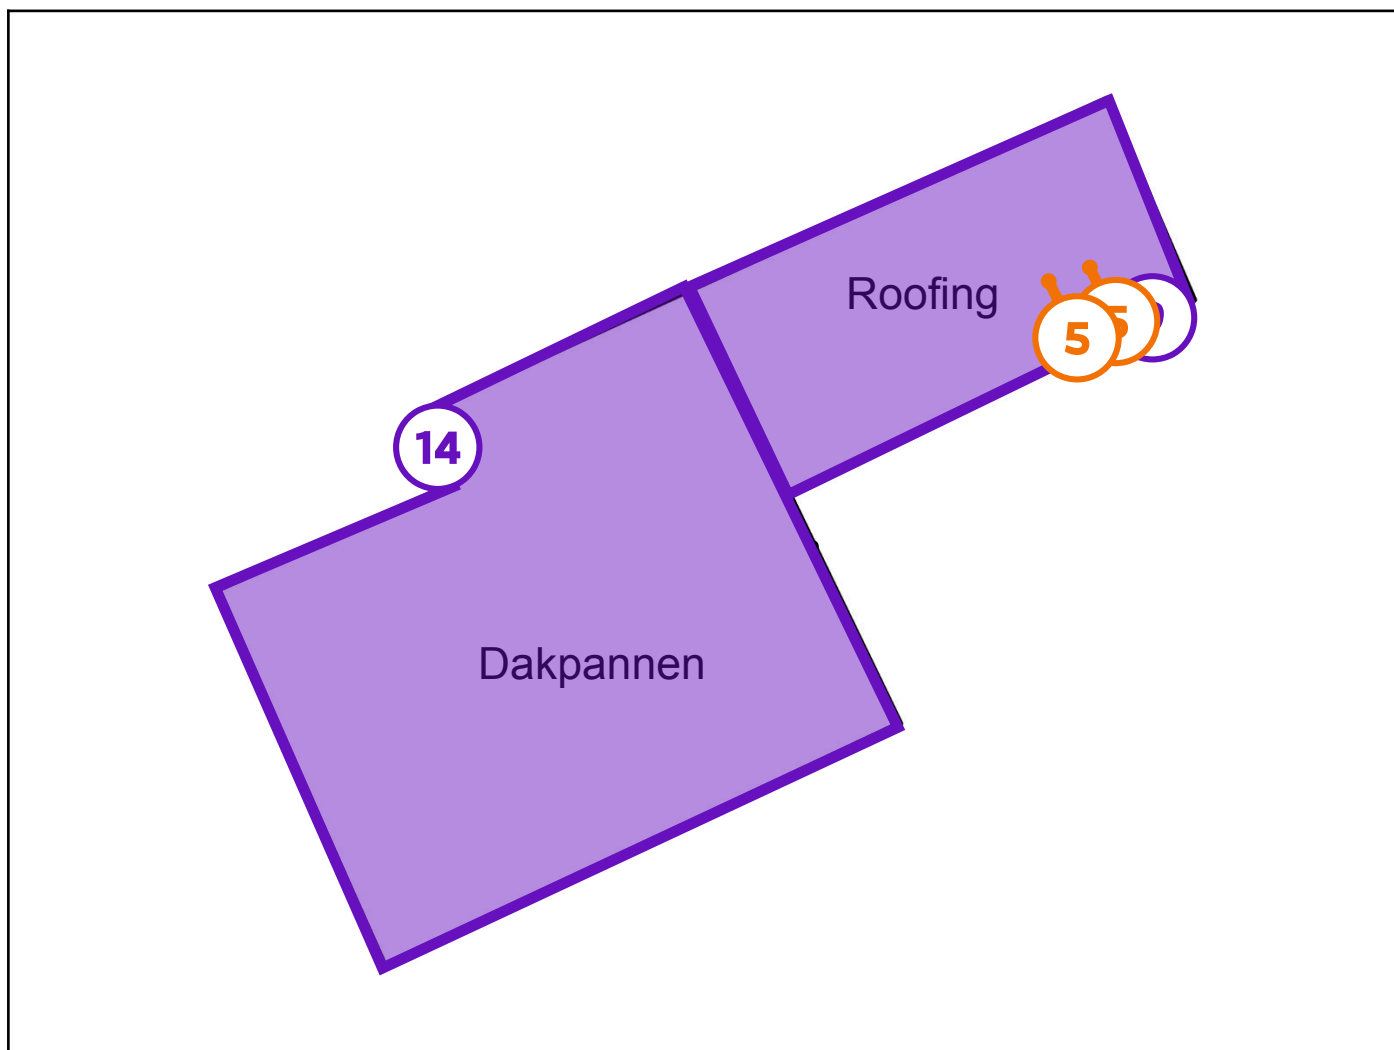
Plan 1.10: Hoofdgebouw plan Dak

Beschrijving	Type	Actie
5. Rookgaskanalen op dak	Asbestmateriaal	Verwijderen
9. Roofing plat dak	Beperking	-
14. Dakpannen en geen onderdak	Advies	-

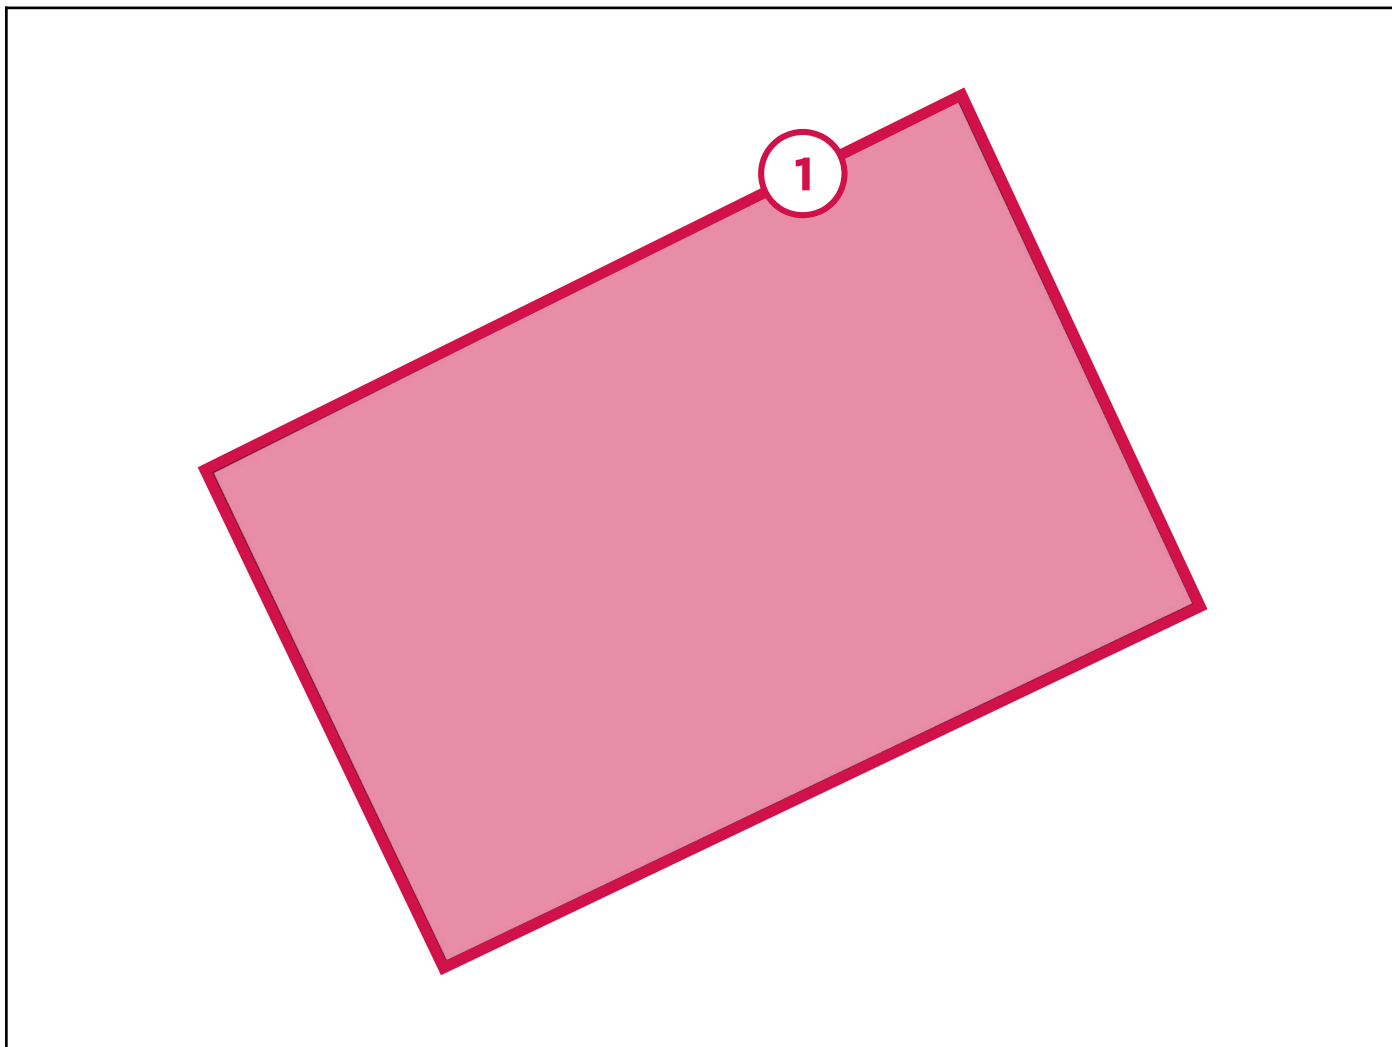
Plan 2.1: Bijgebouw plan

Beschrijving	Type	Actie
1. Golfplaten garage	Asbestmateriaal	Dringend verwijderen

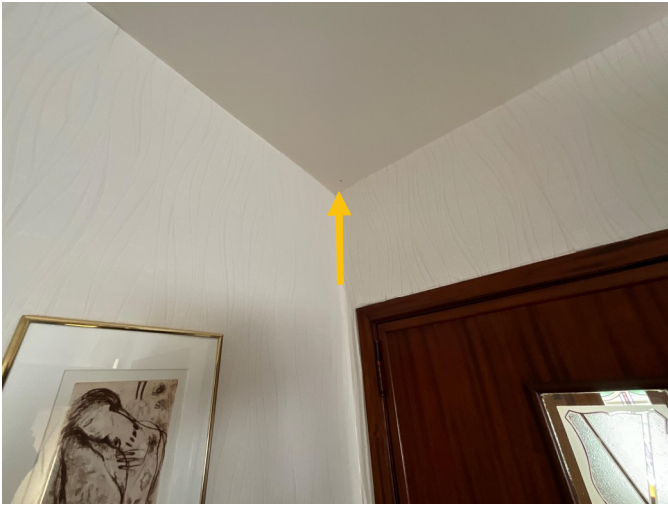
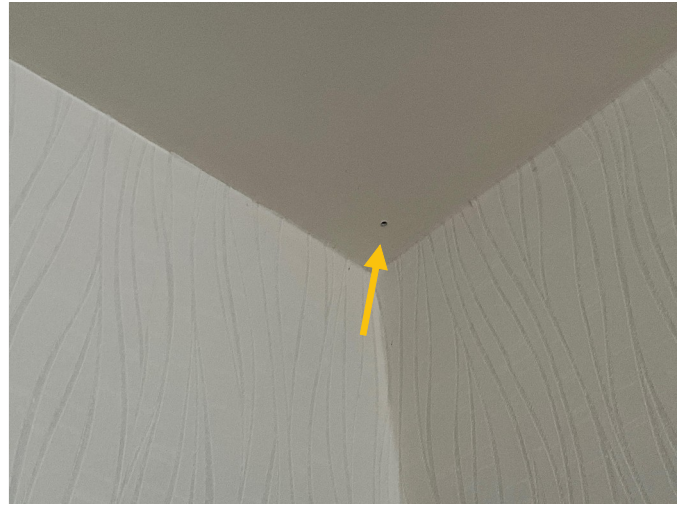
Fiche 17: Pleister plafond

Geen asbest

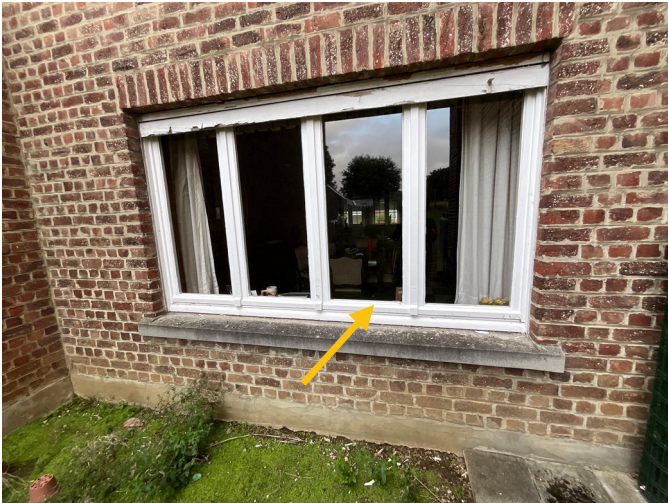
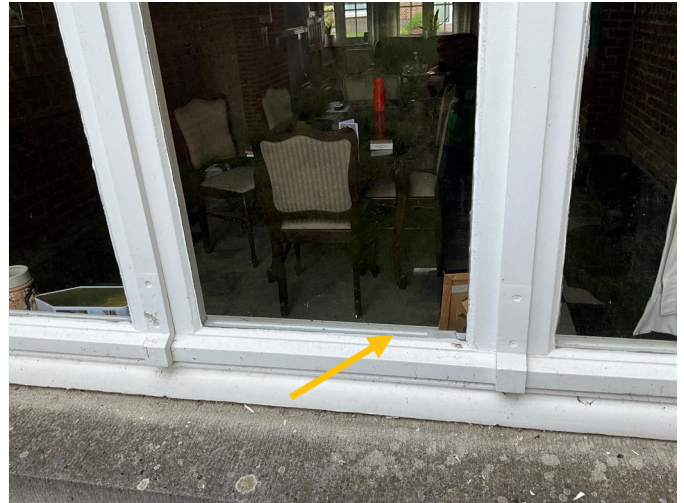
Fiche 18: Stopverf ramen

Geen asbest

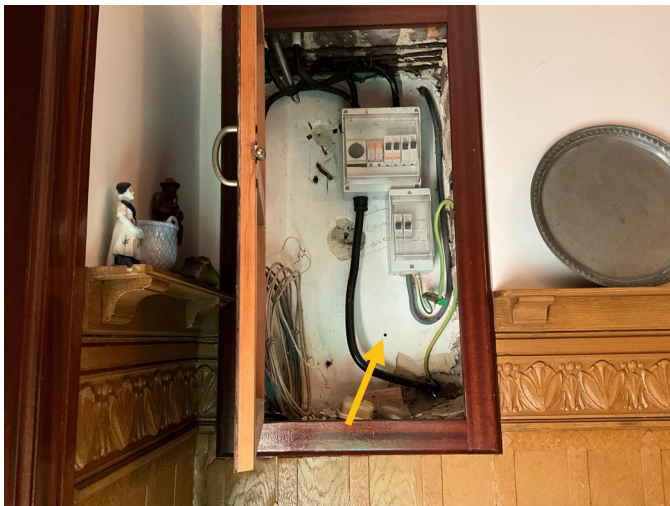
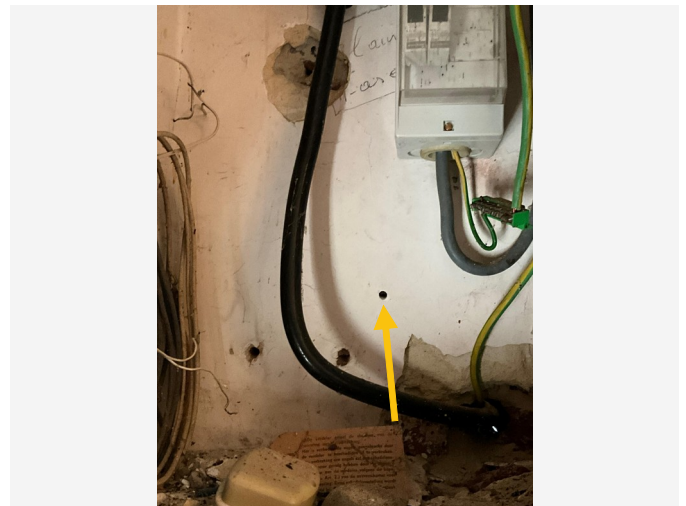
Beschrijving	Stopverf ramen
Omgeving	Binnen
Primaire drager	Wandopening verticaal (raam, deur, ...)

Bindmiddel van materiaal	Kitten, mastiek, pasta
Gebondenheid op basis van bindmiddel	Hecht
Hoeveelheid (gewicht - aantal)	• 2,00 kg - 1 stuk
Totaal gewicht	2,00 kg
Identificatiemethode	Vaststelling met monstername
Destructieve handeling voor identificatie	Nee
Opmerking	Een deel van de ramen bestaat uit PVC (voorgevel, geen mastiek of stopverf aanwezig). De stopverf van de houten ramen werd bemonsterd.

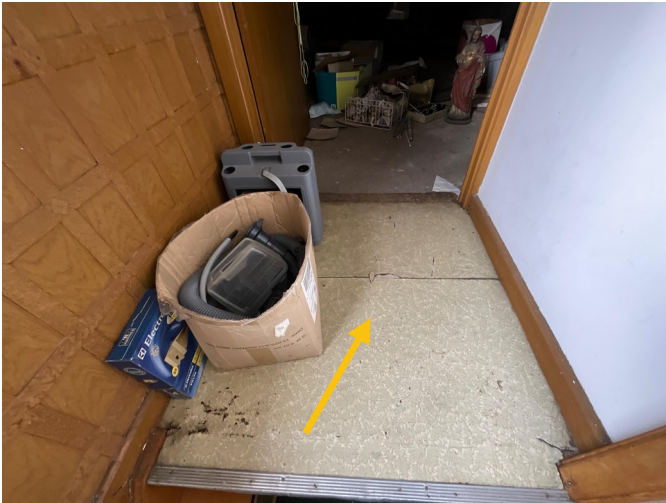
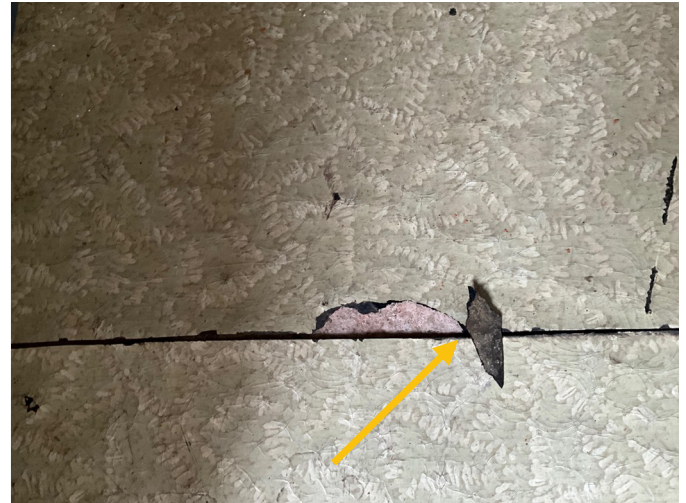
Beschrijving	Pleister muur
Omgeving	Binnen
Primaire drager	Binnenwand

Bindmiddel van materiaal	Gips - kalk
Gebondenheid op basis van bindmiddel	Niet-hechtgebonden
Hoeveelheid (oppervlakte - dikte - aantal)	• 405,00 m ² - 1,00 cm - 1 stuk
Totaal volume	4,05 m ³
Identificatiemethode	Vaststelling met monstername
Destructieve handeling voor identificatie	Nee
