Asbestinventarisatetest

Broekstraat 10, 3300 Tienen

Attestnummer : 20230606-000275.000

Uitgegeven op : 06.06.2023

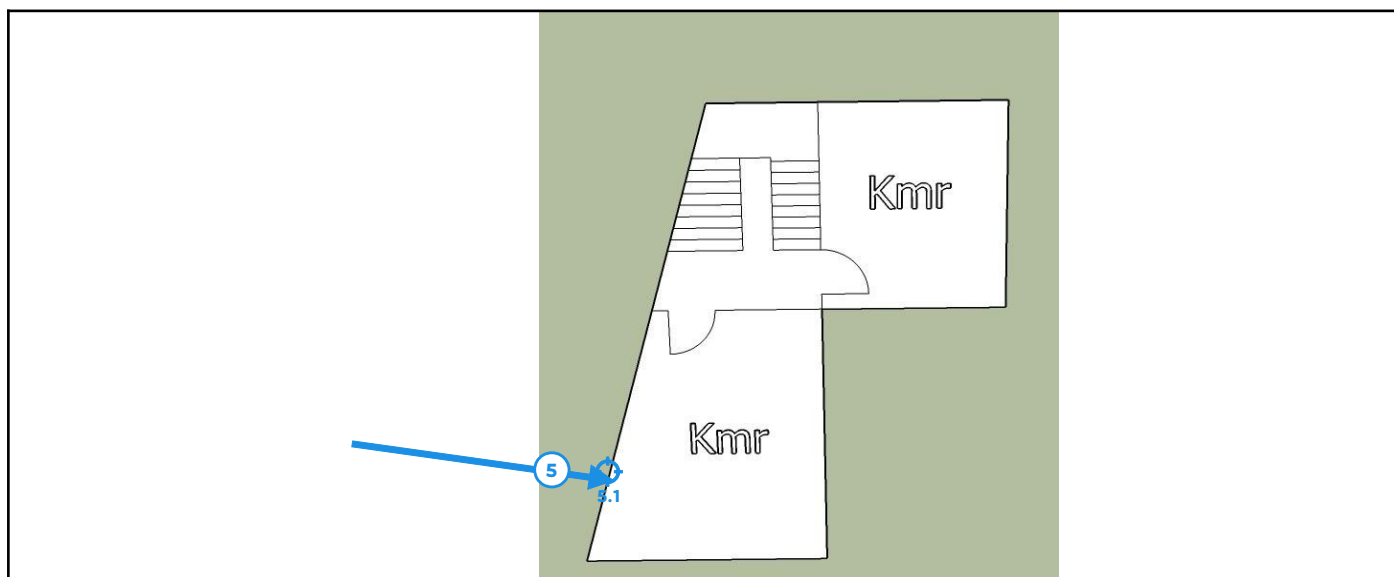
Plan 1.4: 3300 Tienen Broekstraat 10 1e vd

Beschrijving	Type	Actie
5. Pleisterwerk muren	Geen asbest	-
5.1 Code: 20221216-94_001	Mengmonster	-

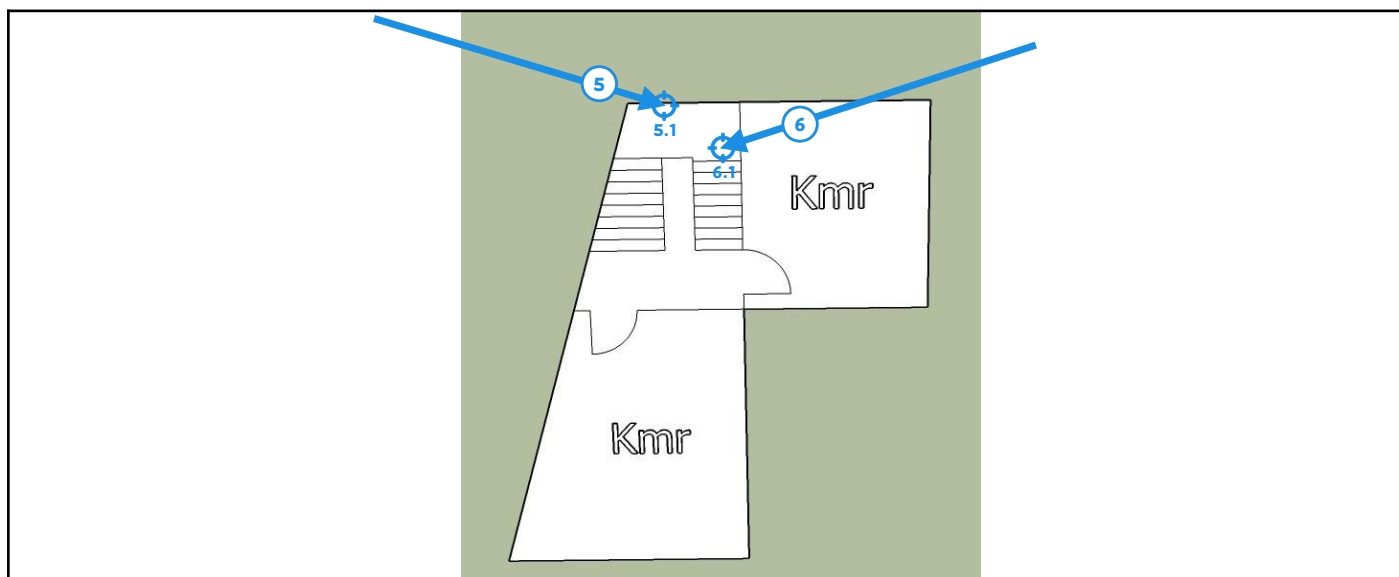
Plan 1.5: 3300 Tienen Broekstraat 10 2e vd

Beschrijving	Type	Actie
5. Pleisterwerk muren	Geen asbest	-
5.1 Code: 20221216-94_001	Mengmonster	-
6. Pleisterwerk plafond	Geen asbest	-
6.1 Code: 20221216-94_002	Mengmonster	-
