Asbestinventarisatetest

Vissenakenstraat 84, 3300 Tienen

Attestnummer : 20231219-000100.000

Uitgegeven op : 19.12.2023

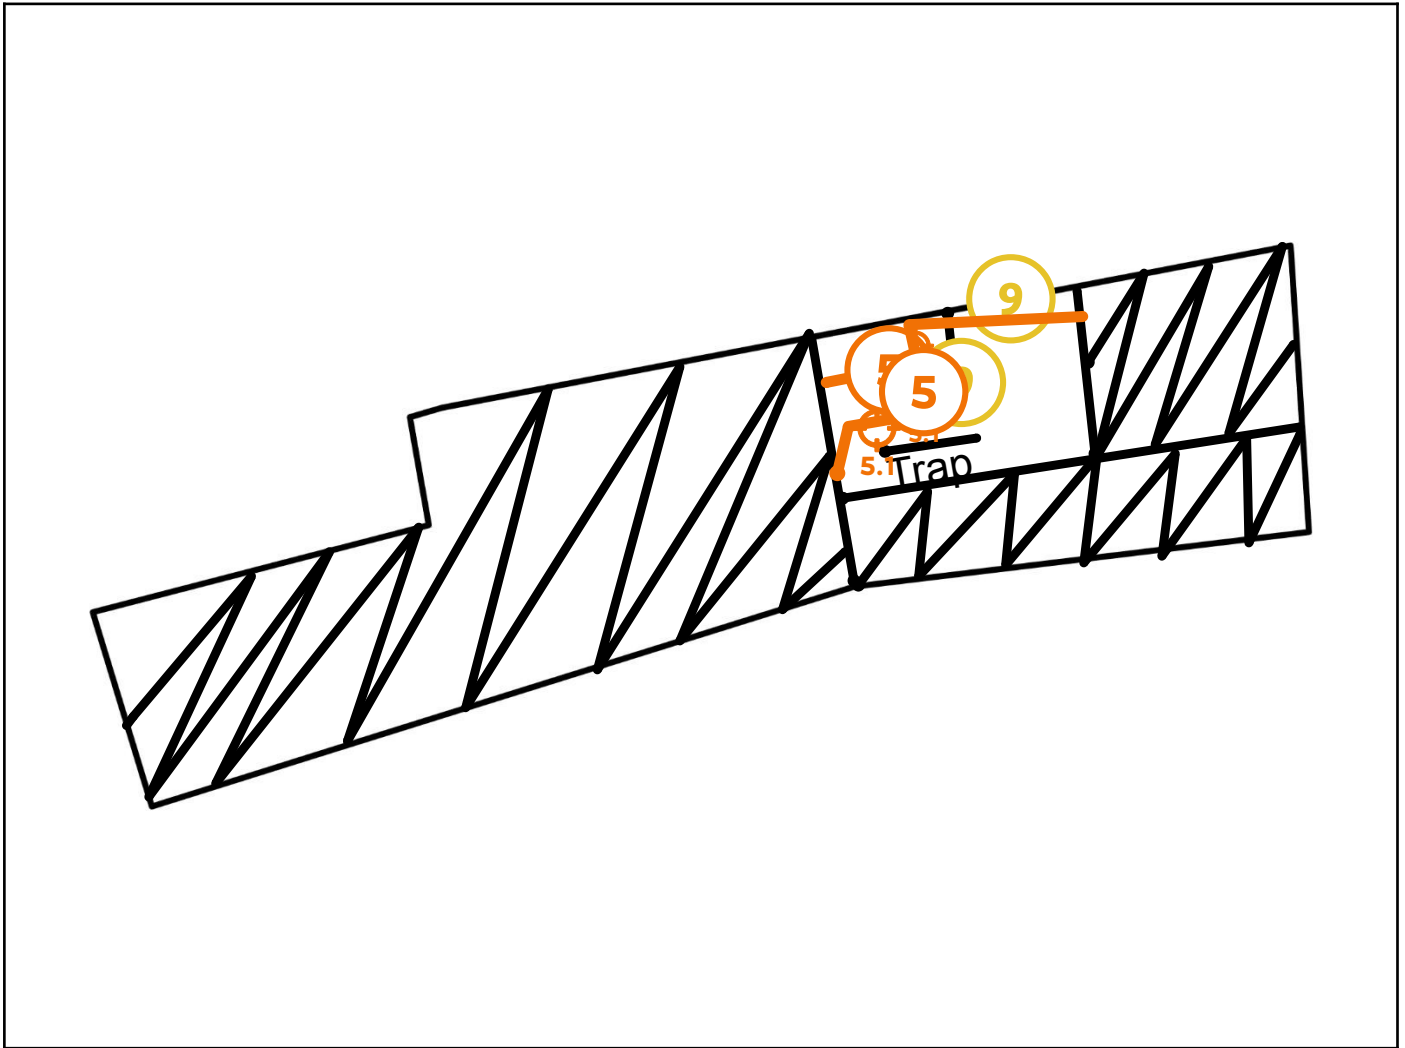
Plan 1.1: Hoofdgebouw plan V-1

Beschrijving	Type	Actie
5. Thermische isolatie kelder	Asbestmateriaal	Verwijderen
5.1 Code: MM06	Mengmonster	-
9. Bakeliet toepassingen	Asbestmateriaal	Zorgvuldig beheren

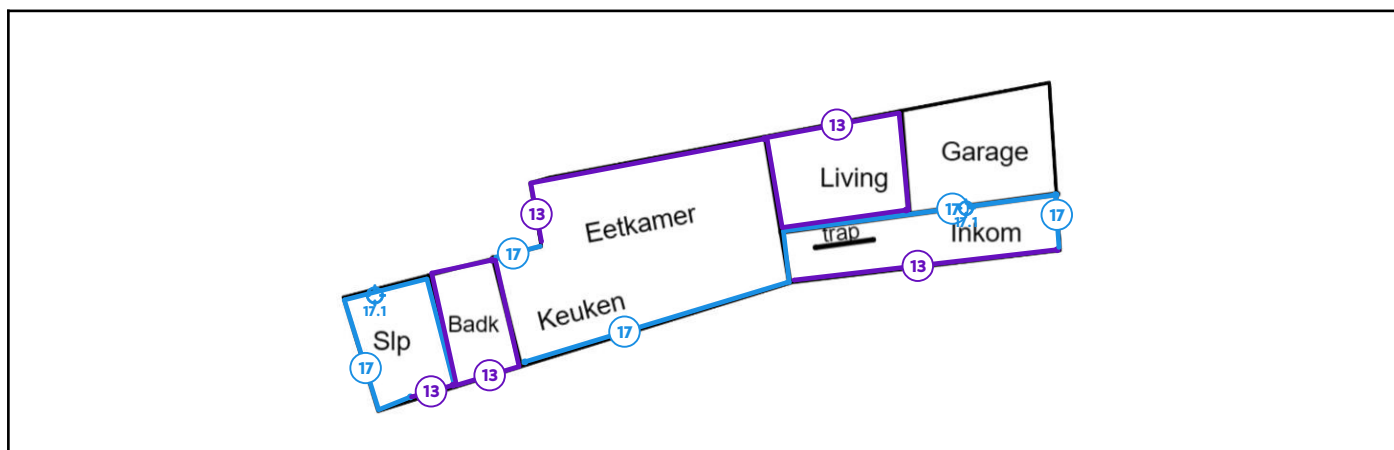
Plan 1.2: Hoofdgebouw Plan V+0

Beschrijving	Type	Actie
13. Wanden gipsplaten en wandbekleding badk kunststof	Advies	-
17. Pleister muur	Geen asbest	-
17.1 Code: MM01	Mengmonster	-

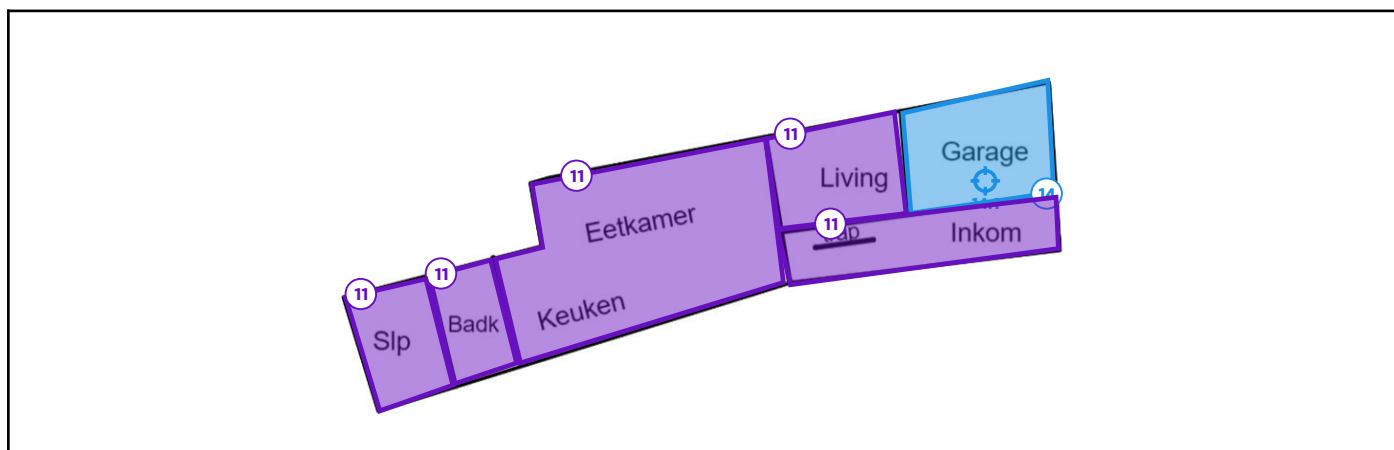
Plan 1.3: Hoofdgebouw Plan V+0

Beschrijving	Type	Actie
11. Valse plafonds	Advies	-
14. Pleister plafond	Geen asbest	-
14.1 Code: MM02	Mengmonster	-

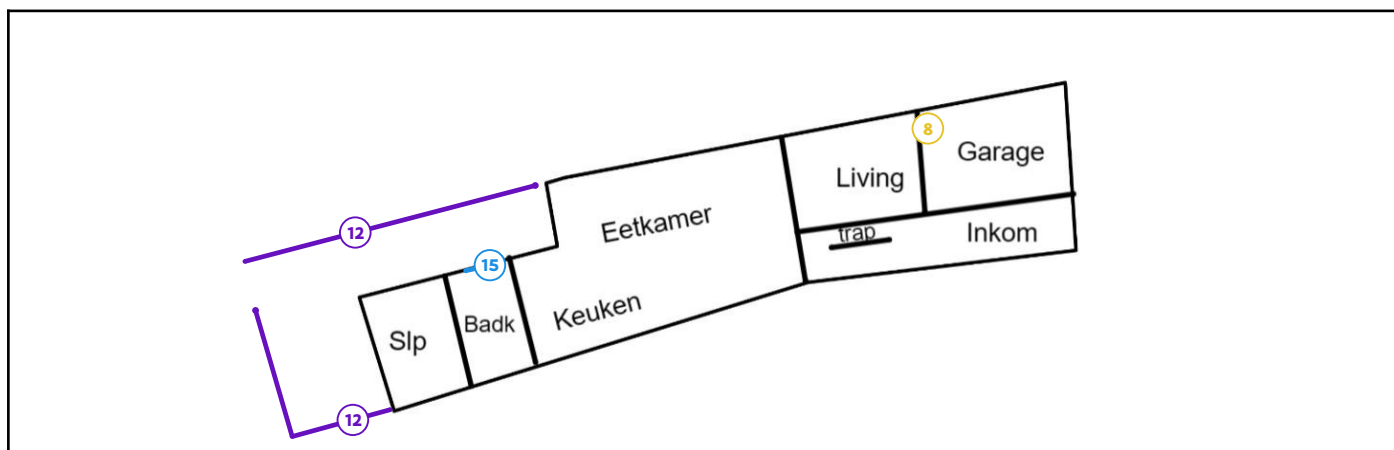
Plan 1.4: Hoofdgebouw Plan V+0

Beschrijving	Type	Actie
8. Koker in de garage	Asbestmateriaal	Zorgvuldig beheren
12. Muurkappen in plastic	Advies	-
15. Mastiek aluminium ramen (glas-glaslatten)	Geen asbest	-

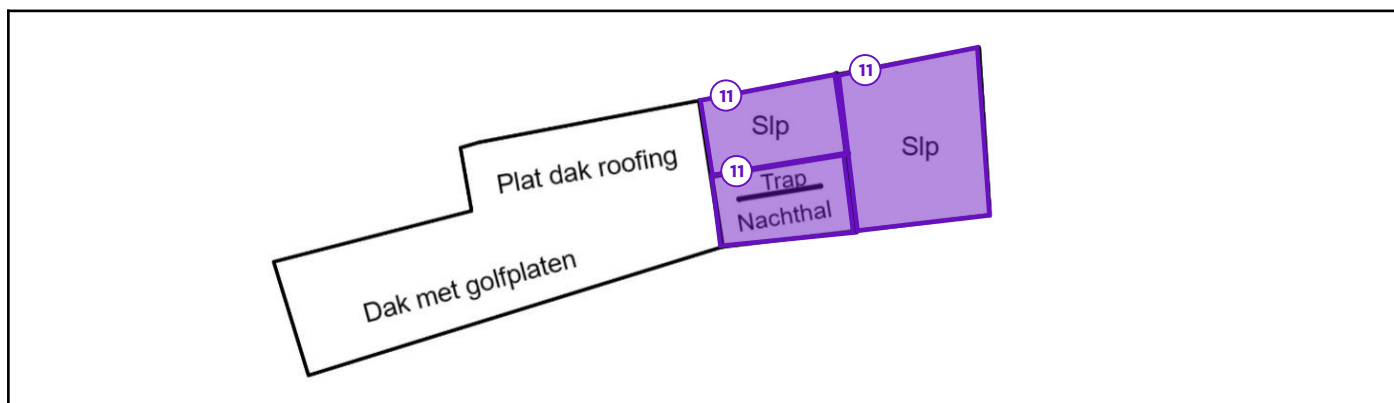
Plan 1.5: Hoofdgebouw Plan V+1

Beschrijving	Type	Actie
11. Valse plafonds	Advies	-

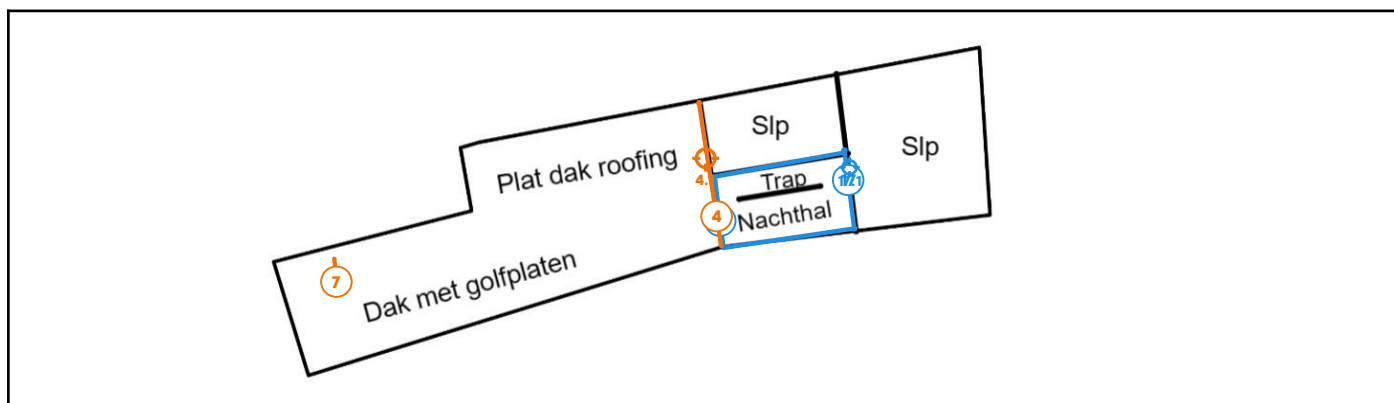
Plan 1.6: Hoofdgebouw Plan V+1

Beschrijving	Type	Actie
4. Leien achtergevel	Asbestmateriaal	Verwijderen
4.1 Code: MM03	Puntmonster	-
7. Rookgaskanaal dak aanbouw	Asbestmateriaal	Verwijderen
17. Pleister muur	Geen asbest	-
17.1 Code: MM01	Mengmonster	-

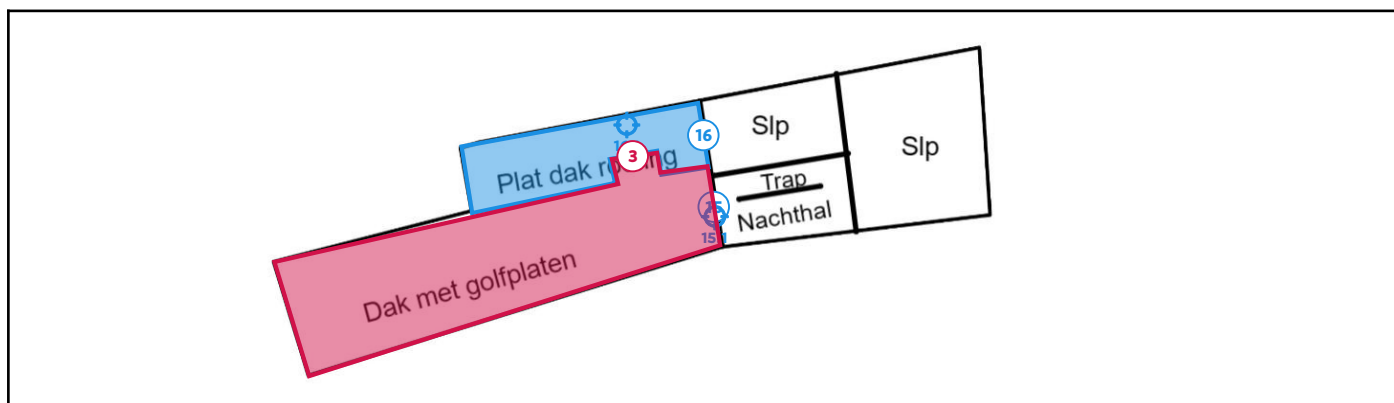
Plan 1.7: Hoofdgebouw Plan V+1

Beschrijving	Type	Actie
3. Schuin dak met golfplaten	Asbestmateriaal	Dringend verwijderen
15. Mastiek aluminium ramen (glas-glaslatten)	Geen asbest	-
15.1 Code: MM05	Puntmonster	-
16. Roofing plat dak	Geen asbest	-
16.1 Code: MM04	Puntmonster	-

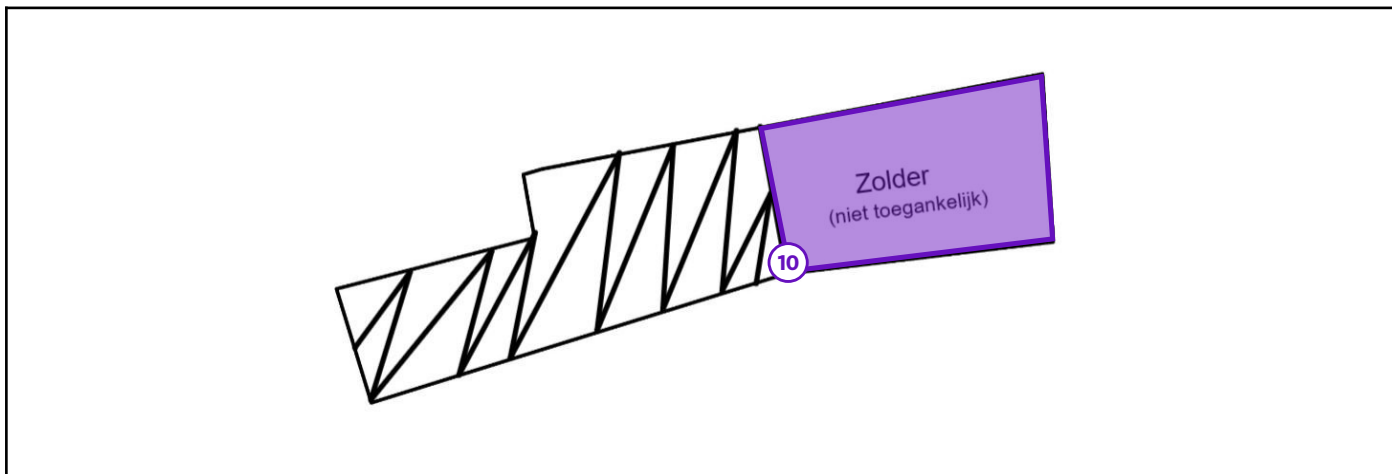
Plan 1.9: Hoofdgebouw Plan V+2

Beschrijving	Type	Actie
10. Zolderluik afgesloten (geschroefd)	Beperking	-

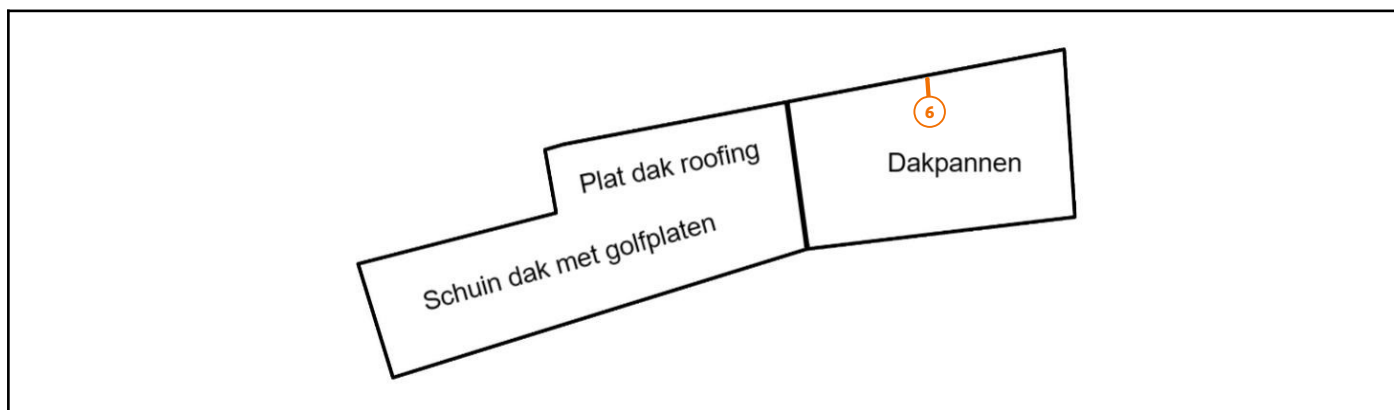
Plan 1.10: Dakenplan

Beschrijving	Type	Actie
6. Rookgaskanaal op dak hoofdgebouw	Asbestmateriaal	Verwijderen

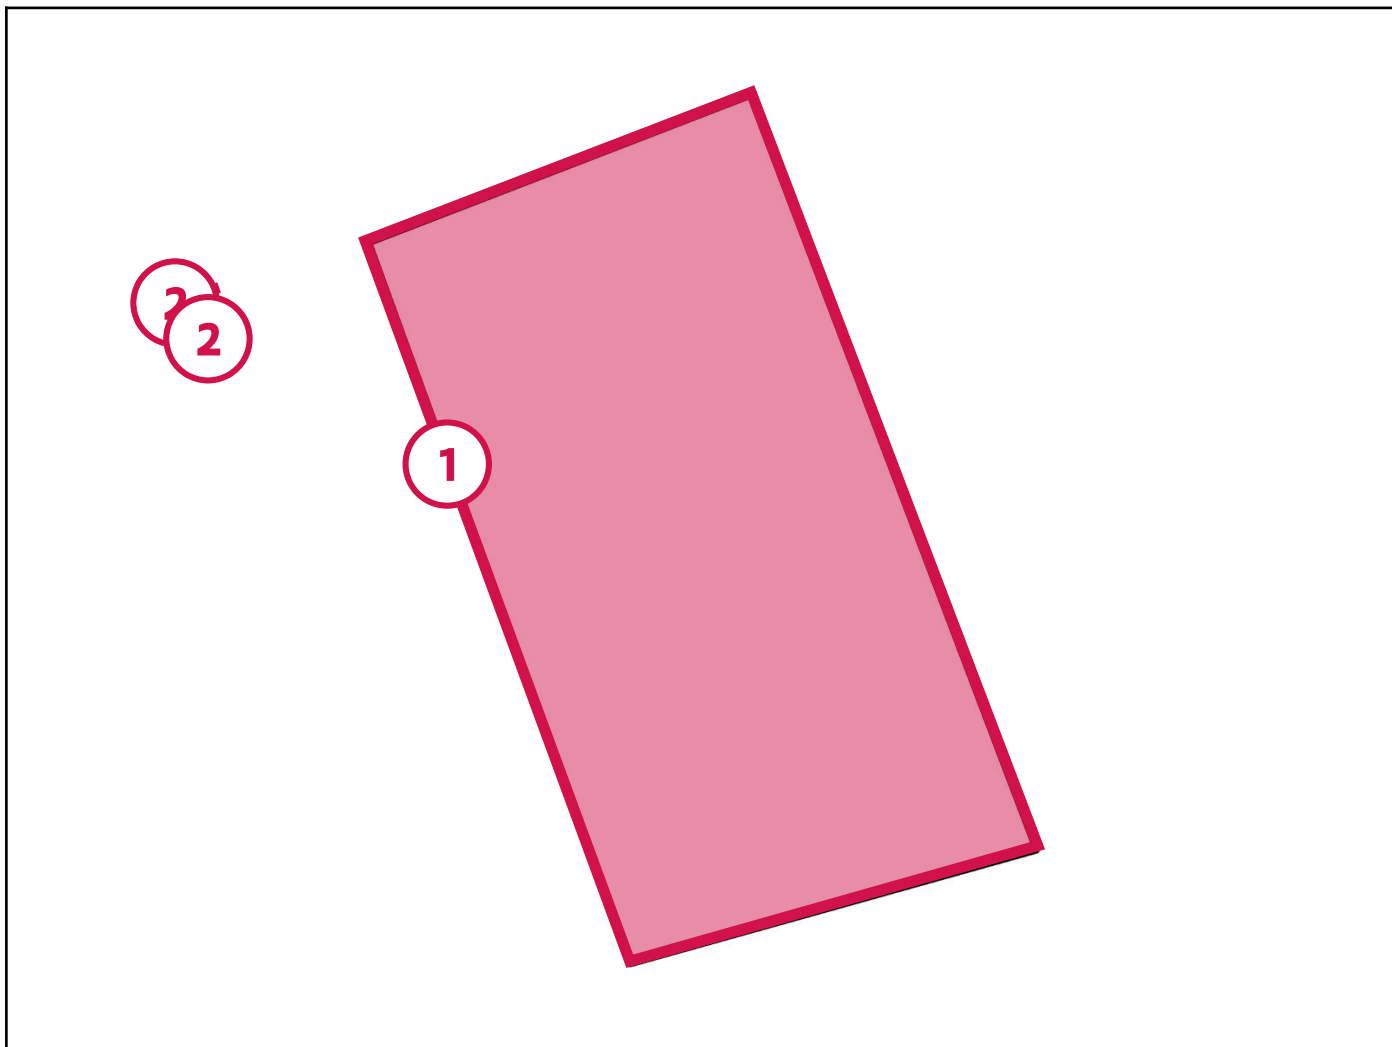
Plan 2.1: Bijgebouw plan

Beschrijving	Type	Actie
1. Golfplaten bijgebouw	Asbestmateriaal	Dringend verwijderen
2. Slib regenton tuinberging	Asbestmateriaal	Dringend verwijderen

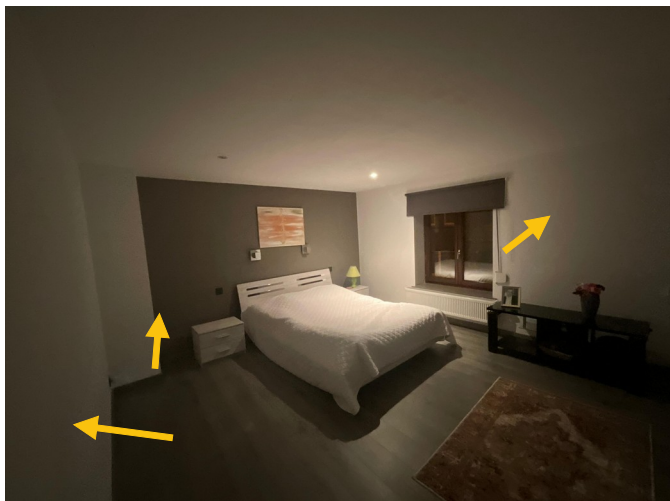
Fiche 13: Wanden gipsplaten en wandbekleding badk kunststof

Identificatiemethode	Vaststelling & expertise (niet-asbestverdacht)
Primaire drager	Binnenwand

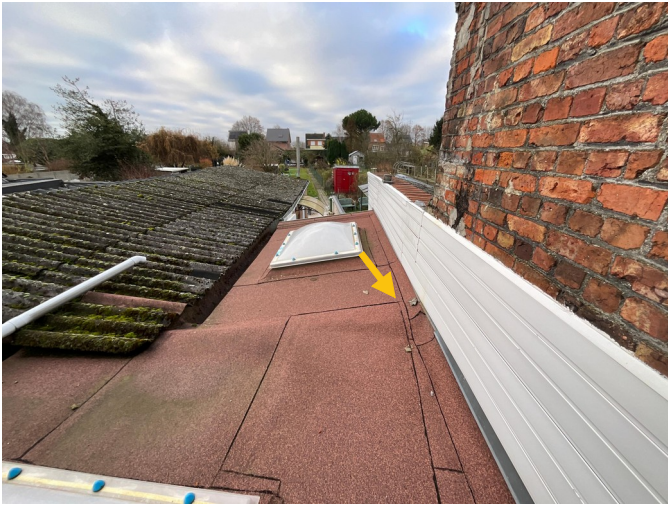
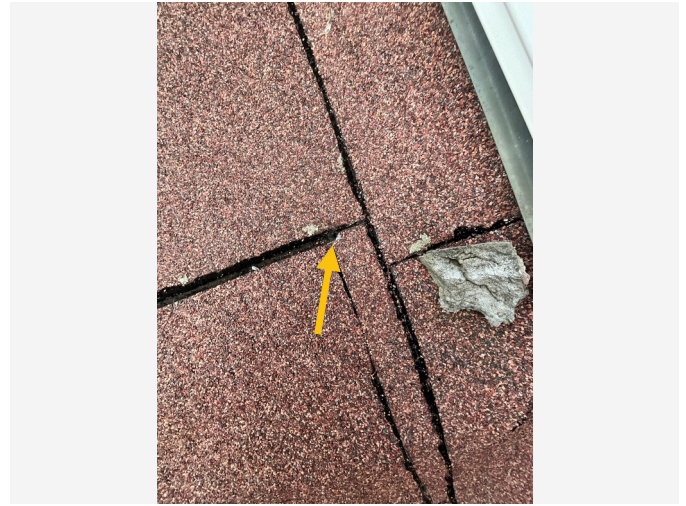
Fiche 16: Roofing plat dak

Beschrijving	Roofing plat dak
Omgeving	Buiten
Primaire drager	Plat dak
Bindmiddel van materiaal	Bitumen (roofing, teer, asfalt)

Gebondenheid op basis van bindmiddel	Hecht
Hoeveelheid (oppervlakte - aantal)	• 12,00 m ² - 1 stuk
Totale oppervlakte	12,00 m ²
Identificatiemethode	Vaststelling met monstername
Destructieve handeling voor identificatie	Nee
Opmerking	Er werd alleen een staal genomen van de bovenste laag van de roofing en niet tot op de basis (er werd niet-destructief gewerkt om lekken aan het dak te voorkomen).
