# Asbestinventarisatetest

Lovenjoelsestraat 57, 3360 Bierbeek

Attestnummer : 20240305-000541.000

Uitgegeven op : 05.03.2024

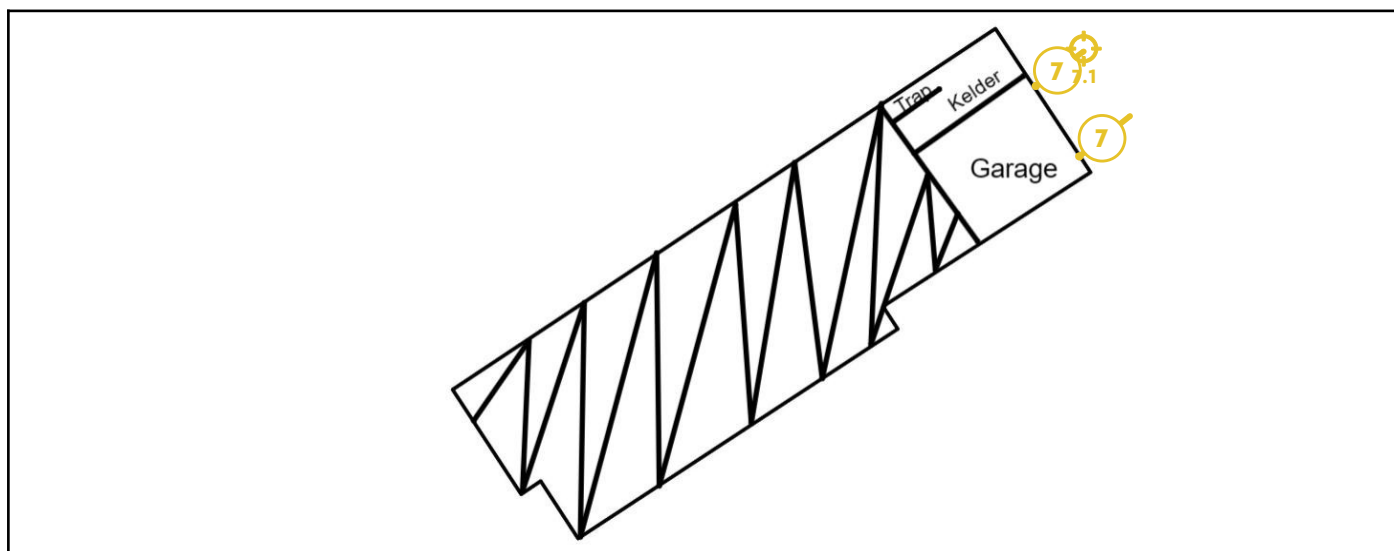
## Plan 1.1: Hoofdgebouw Plan V-1

Beschrijving	Type	Actie
7. Dekstenen	Asbestmateriaal	Zorgvuldig beheren
7.1 Code: MM05	Puntmonster	-

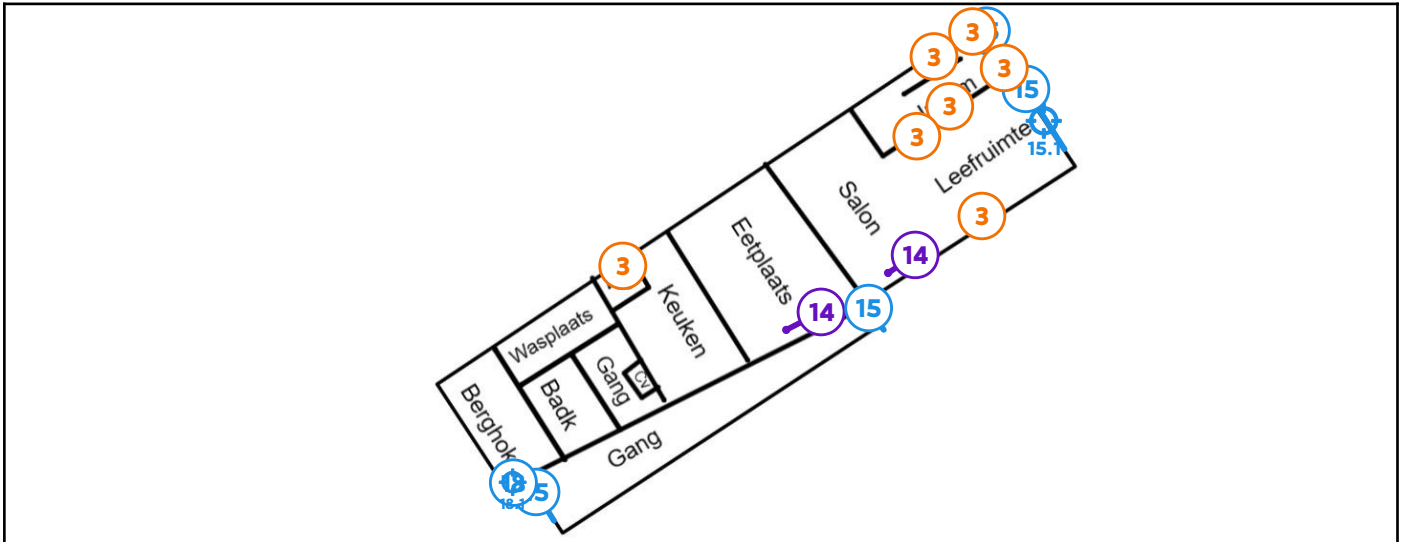
## Plan 1.5: Hoofdgebouw Plan V+0

Beschrijving	Type	Actie
3. Bakeliet toepassingen	Asbestmateriaal	<a href="#">Verwijderen</a>
14. Gaskachels	Advies	-
15. Mastiek/stopverf houten ramen en deuren woning	Geen asbest	-
15.1 Code: MM03	Puntmonster	-
18. Stopverf houten raam berging	Geen asbest	-
18.1 Code: MM04	Puntmonster	-

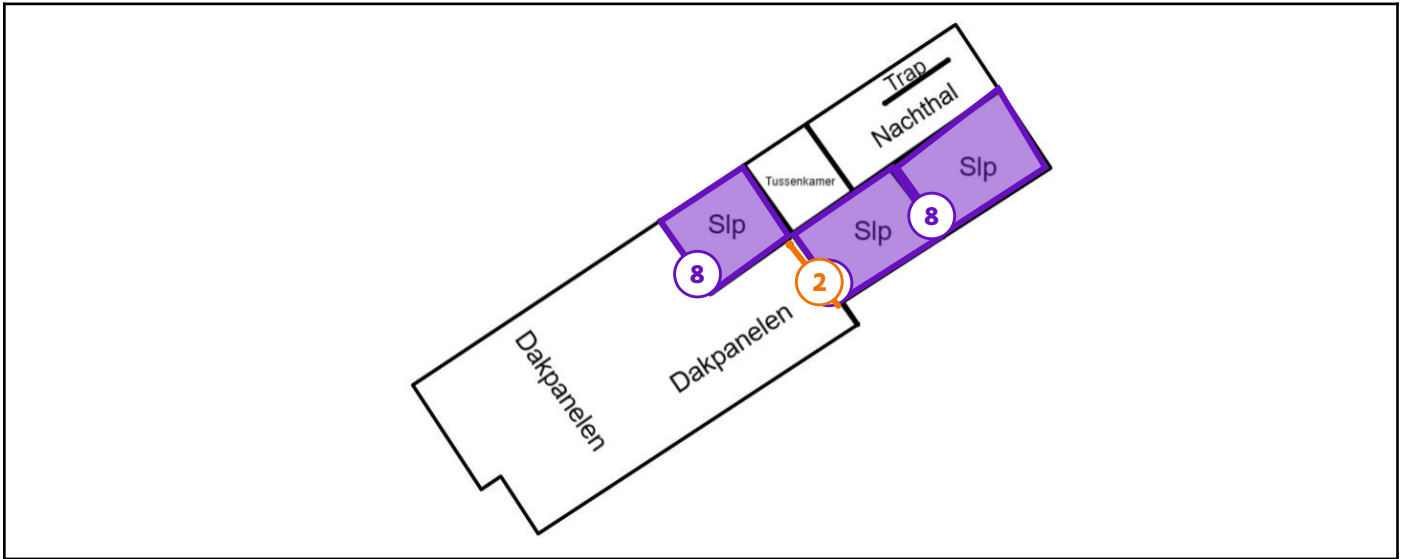
## Plan 1.9: Hoofdgebouw Plan V+1

Beschrijving	Type	Actie
2. Gevelleien asbestcement	Asbestmateriaal	<a href="#">Verwijderen</a>
8. Vloerzeil	Advies	-

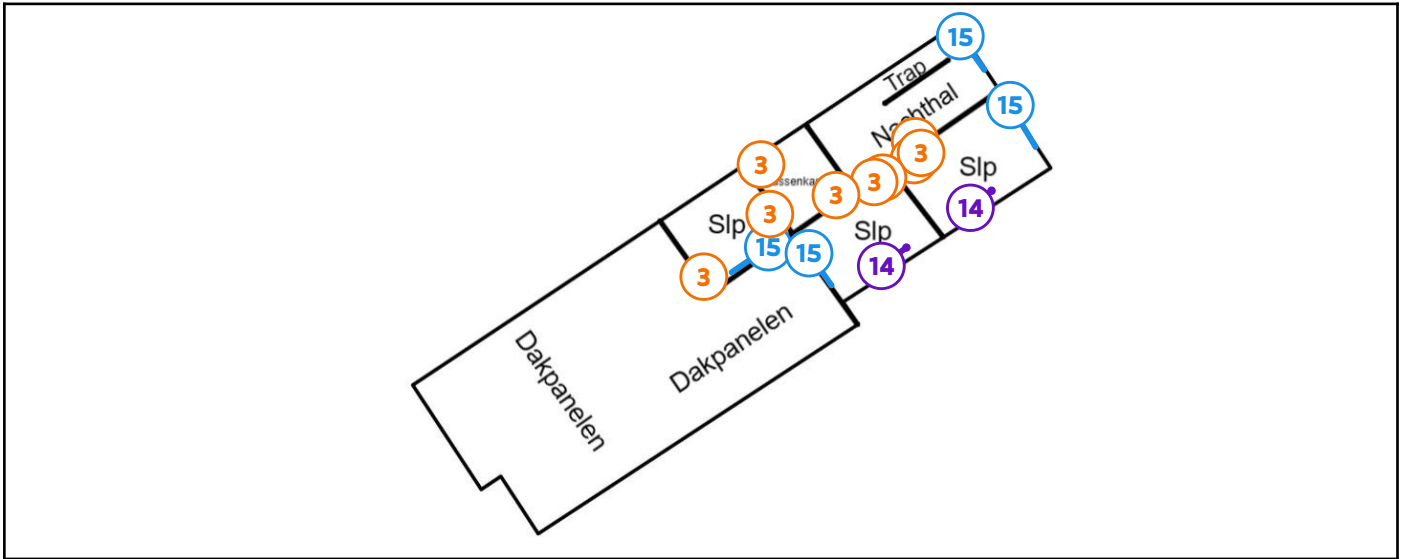
## Plan 1.10: Hoofdgebouw Plan V+1

Beschrijving	Type	Actie
3. Bakeliet toepassingen	Asbestmateriaal	<a href="#">Verwijderen</a>
14. Gaskachels	Advies	-
15. Mastiek/stopverf houten ramen en deuren woning	Geen asbest	-

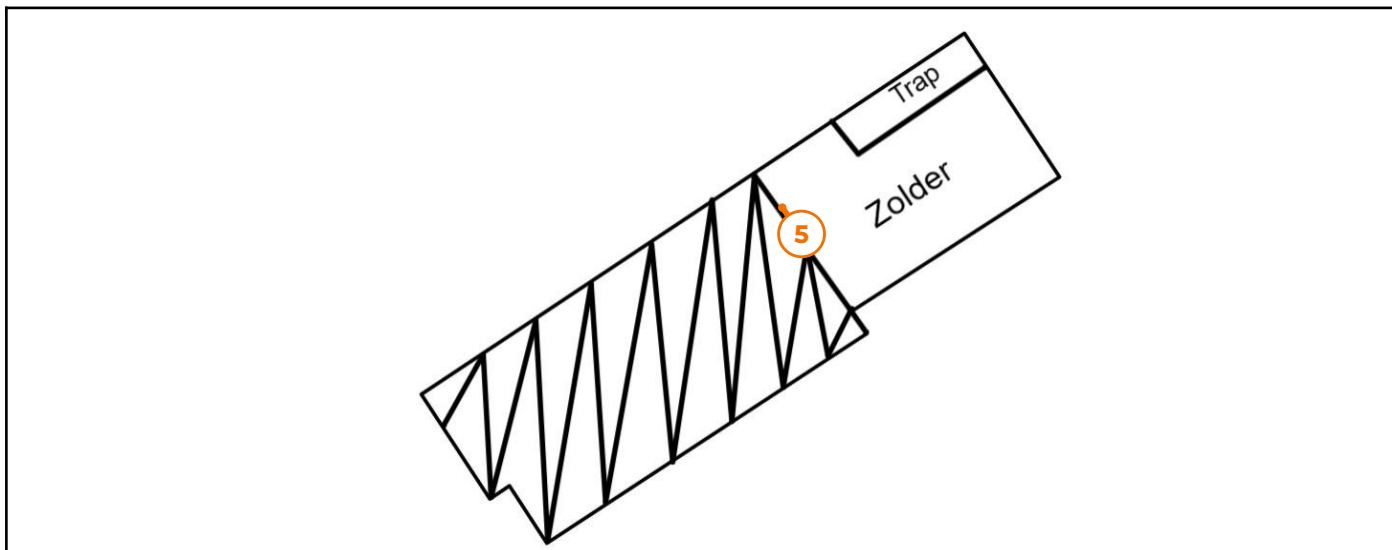
## Plan 1.13: Hoofdgebouw Plan V+2

Beschrijving	Type	Actie
5. Dakvenster zolder	Asbestmateriaal	<a href="#">Verwijderen</a>

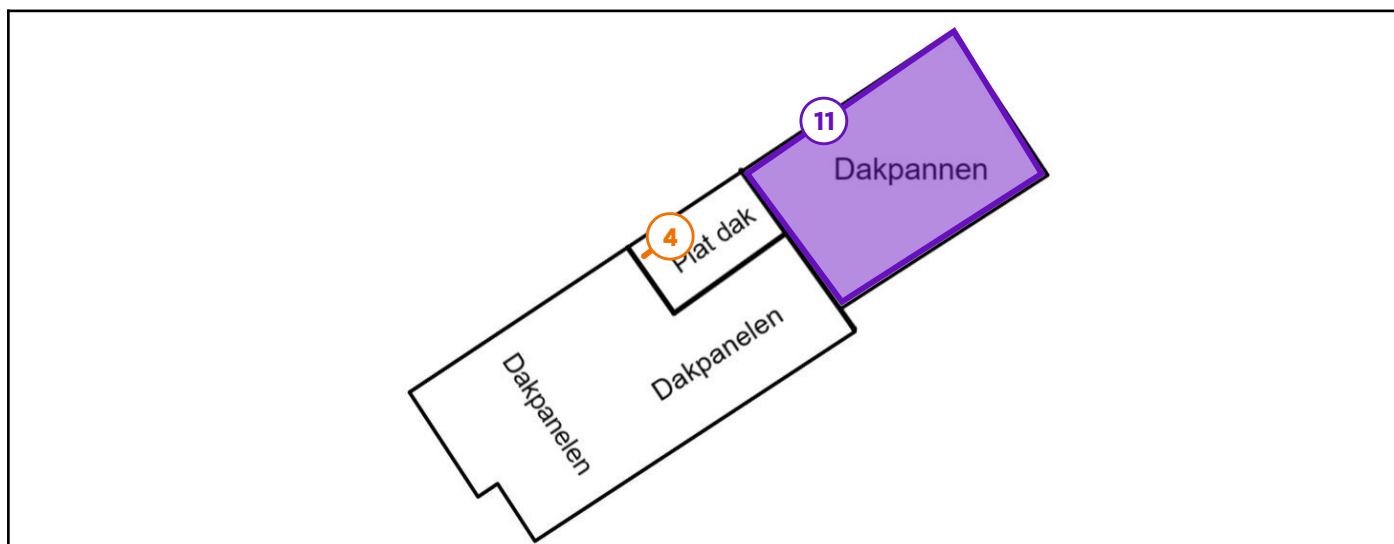
## Plan 1.14: Hoofdgebouw Dakenplan

Beschrijving	Type	Actie
4. Rookgaskanaal	Asbestmateriaal	<a href="#">Verwijderen</a>
11. Hoofdgebouw dak	Advies	-

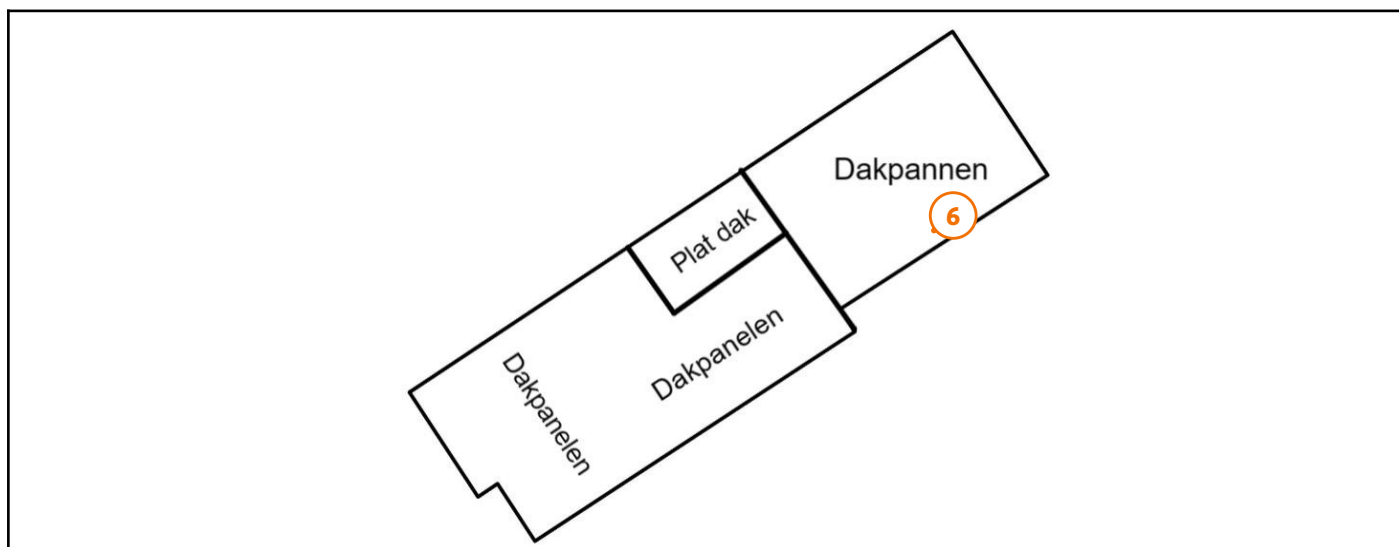
## Plan 1.15: Hoofdgebouw Dakenplan

Beschrijving	Type	Actie
6. Schouwhoed	Asbestmateriaal	<a href="#">Verwijderen</a>

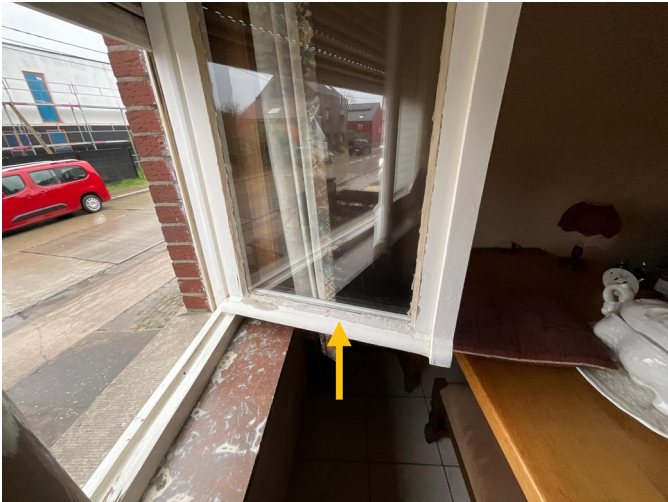
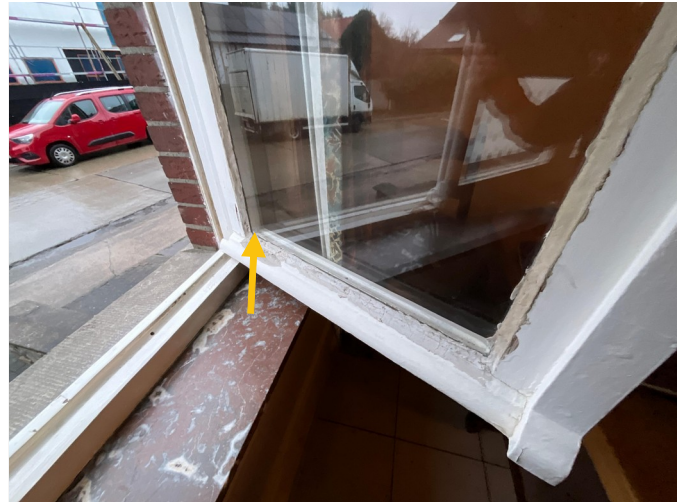
# Fiche 15: Mastiek/stopverf houten ramen en deuren woning

Geen asbest

Beschrijving	Mastiek/stopverf houten ramen en deuren woning
Omgeving	Buiten

<b>Primaire drager</b>	Wandopening verticaal (raam, deur, ...)
<b>Bindmiddel van materiaal</b>	Kitten, mastiek, pasta
<b>Gebondenheid op basis van bindmiddel</b>	Hecht
<b>Hoeveelheid (gewicht - aantal)</b>	• 0,30 kg - 8 stuks
<b>Totaal gewicht</b>	2,40 kg
<b>Identificatiemethode</b>	Vaststelling met monstername
<b>Destructieve handeling voor identificatie</b>	Nee

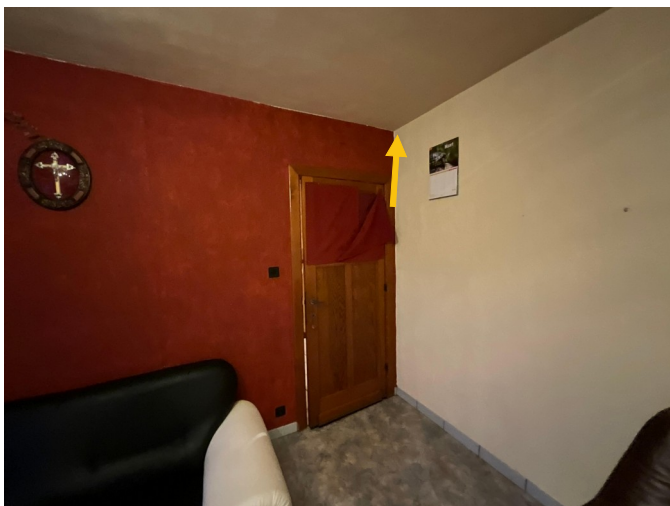
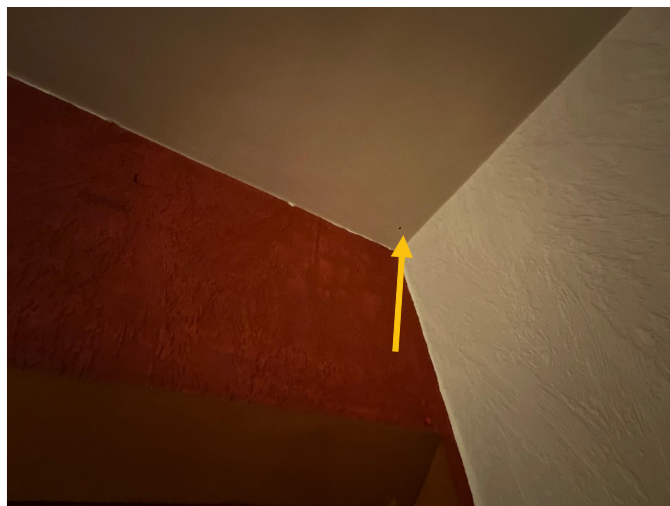
# Fiche 17: Pleisterwerk plafond

Geen asbest

Beschrijving	Pleisterwerk plafond
Omgeving	Binnen
Primaire drager	Plafond

<b>Bindmiddel van materiaal</b>	Gips - kalk
<b>Gebondenheid op basis van bindmiddel</b>	Niet-hechtgebonden
<b>Hoeveelheid (oppervlakte - dikte - aantal)</b>	• 100,00 m <sup>2</sup> - 1,00 cm - 1 stuk
<b>Totaal volume</b>	1,00 m <sup>3</sup>
<b>Identificatiemethode</b>	Vaststelling met monstername
<b>Destructieve handeling voor identificatie</b>	Nee
